Les appontements Milhaud de la base navale de Toulon

Sylvain BOUTEFOY¹

1 Etablissement du Service d'Infrastructure de la Défense de Toulon
BRCM de Toulon
BP 71
83800 Toulon cedex 9
sylvain.boutefoy@intradef.gouv.fr

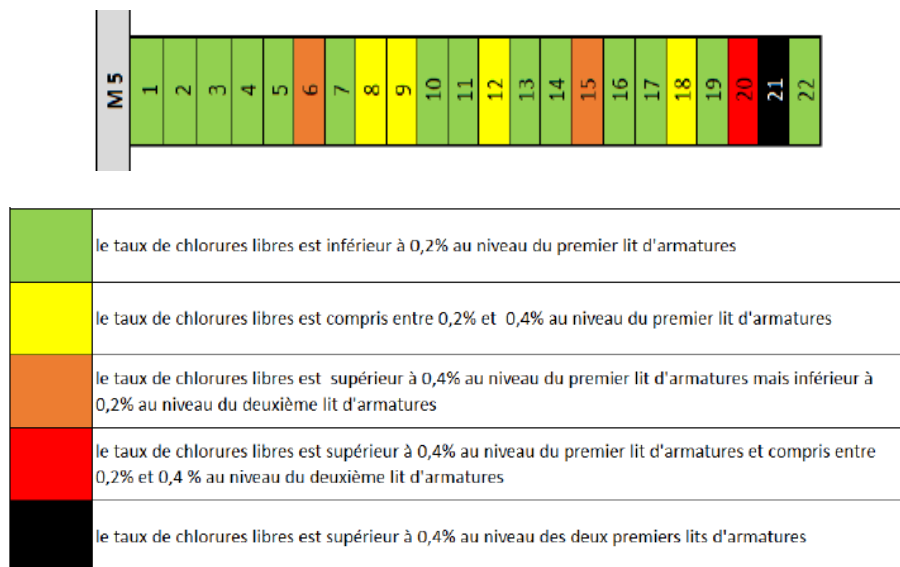
Figure 4. Pénétration des chlorures sur l'appontement Milhaud 5
(Rapport d'investigation CEMENTYS, 2015).

Les teneurs en chlorures les plus élevées en profondeur ont toujours été observées en about, à proximité d'une pile, et donc en zone de marnage, soumise aux éclaboussures induites par les vagues et la houle sur les piles. A contrario, les aciers précontraints situés à mi travée, en zone de flexion maximale, présentent un taux de chlorures libres inférieur.

En complément des plans disponibles, des mesures d'enrobage des armatures constitutives des dalles ont quant à elles permis de statuer sur le nombre de lits d'armatures pour lesquels le seuil d'initiation de la corrosion est atteint, voire dépassé. Ces mesures ont été réalisées à l'aide d'un ferroskan et les résultats obtenus ont été validés par des fenestragés réalisés sur les différents types de dalles.

Lors des essais réalisés par le CEREMA en 2013, la rupture d'une dalle a eu lieu à charge constante une fois le palier plastique atteint. Le risque de rupture fragile sans signe avant-coureur a donc été pris en compte. Les dalles à deux lits d'armature sont ainsi en cours de remplacement sur l'ensemble des chemins de roulement des appontements.

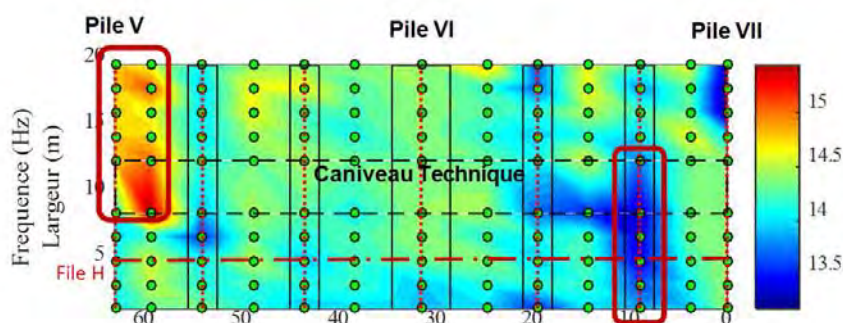
Figure 5. Cartographie des caractéristiques dynamiques
(Rapport d'investigation OXAND, 2016).

Différents tests d'instrumentation ont été conduits *in situ* sur des portions d'appontement, à des fins d'illustration et de comparaison : mise en place de dispositifs pilotes de surveillance structurelle, composés d'extensomètres à corde vibrante, à fibre optique et audit structural afin d'estimer la capacité de chargement réelle en fonction des caractéristiques dynamiques.
