Exemples de travaux de lutte contre l'érosion hydrologique et marine dans des espaces naturels et urbains littoraux de l'agglomération de Toulon

1. Lutte contre l'érosion hydrologique et marine dans l'ENS de la plage du Monaco. *Département du Var - Commune du Pradet*

2. Lutte contre l'érosion hydrologique et marine sur le sentier du littoral, au lieu-dit La Mitre à Toulon (de la plage de La Mitre au Fort Saint-Louis). *Communauté d'agglomération Toulon Provence Méditerranée*

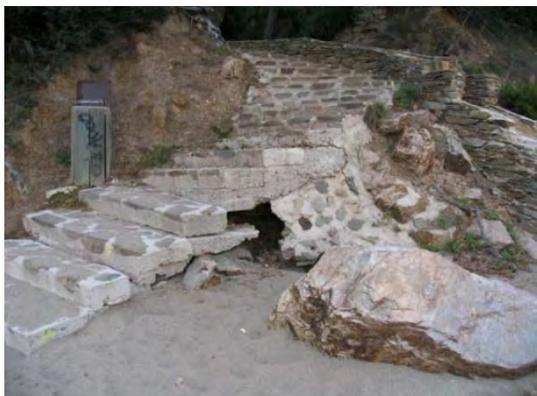
Figure 1. Base de l'escalier Ouest avant travaux.

Les escaliers d'accès à la plage sont stabilisés par ancrage de leur pied dans la roche, puis réparés (voir figures 1 et 2).

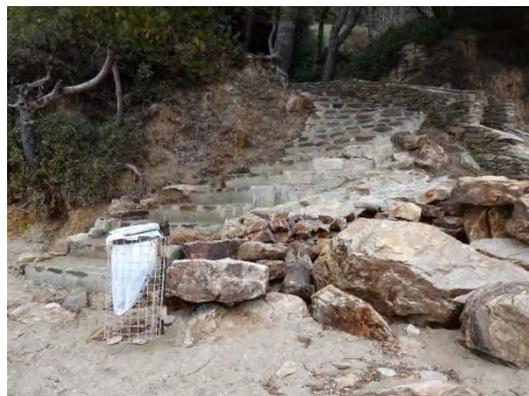
Figure 2. Base de l'escalier Ouest après travaux.

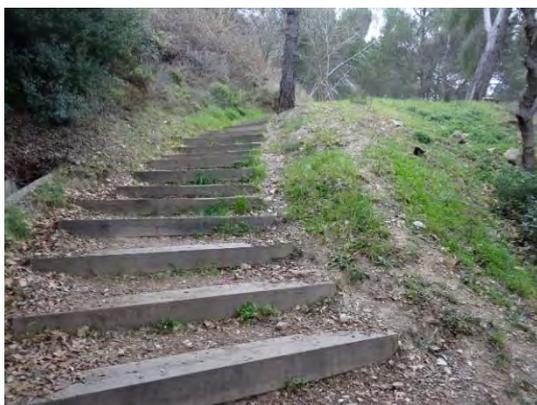
Figure 3. Nouvel emmarchement.

Concernant les escaliers en versant, ils sont consolidés en remplaçant les emmarchements en bois (voir figure 3). De plus, des renvois d'eau sont ajoutés (voir figure 4) et les cunettes d'évacuation des eaux pluviales sont ancrées en versant.

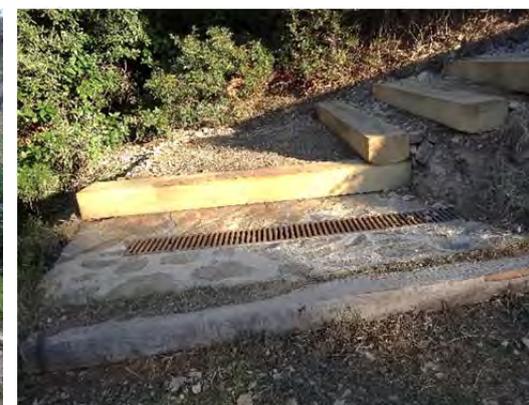
Figure 4. Renvoi d'eau ajouté dans l'emmarchement.

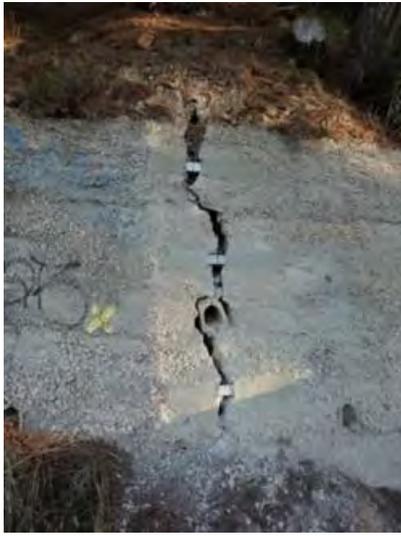
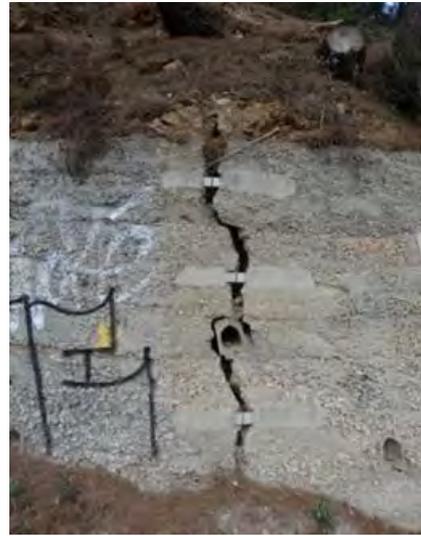
Une surveillance de l'évolution des murs de soutènement, au droit de la piste, est également réalisée en équipant les voiles béton de barrettes ciment témoins, pontant les fissures, afin de déceler un éventuel déplacement différentiel. De 2013 à ce jour, aucun déplacement n'a été mis en évidence par les témoins (voir figures 5 et 6). L'hypothèse du déplacement d'ensemble lent du versant est donc vérifiée. Il est à noter que ce dispositif simple de surveillance a permis de conserver le budget destiné au renforcement de ces murs et de le consacrer aux autres actions liées à la maîtrise de l'hydrologie superficielle.

Figure 5. Barre témoin de fissure en 2013.

Figure 6. Barre témoin de fissure en 2016.

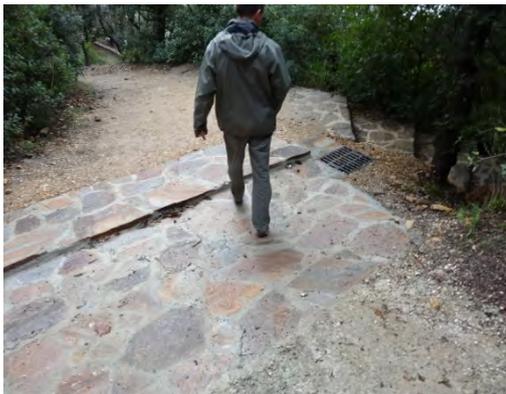
Figure 7. Cunette et renvoi d'eau en amont de l'ENS.

La collecte des eaux superficielles est améliorée par la mise en place de deux aménagements : une cunette ajoutée d'un renvoi d'eau en thalweg en tête de l'ENS (voir figure 7) et un caniveau à grille en tête de versant bas, afin de limiter les infiltrations (voir figure 8).

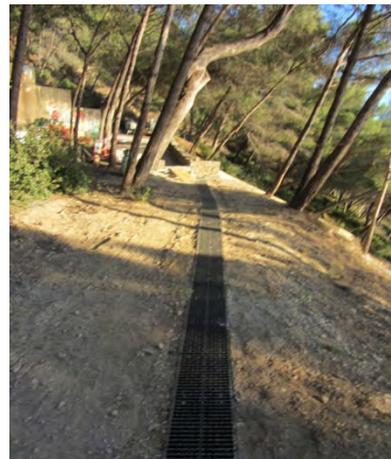
Figure 8. Caniveau sur plateforme amont bas de versant.

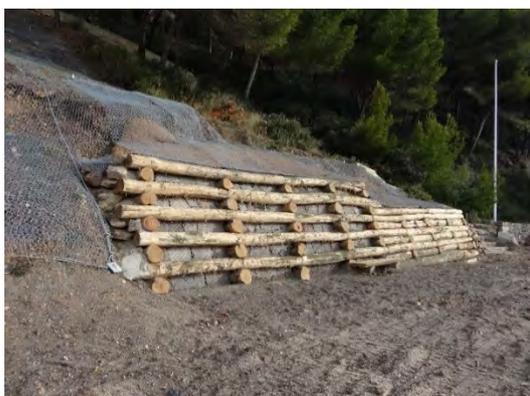
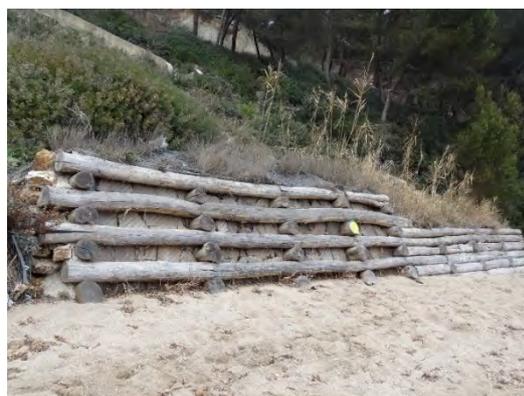
Figure 10. Vue du gabion bois après finition des travaux (2013).

Figure 11. Vue du gabion bois en 2016.

Suivant cette optique, le gabion en bois est retenu (voir figures 10 et 11) et mis en place avec les caractéristiques suivantes :

- 18 mètres linéaires montés sur 2,5 m de hauteur et 2 m de profondeur,
- choix du robinier faux acacia, classe d'environnement 5 "en contact avec la mer",
- écorçage des billes sur la plage (diamètre 30 à 50 cm sur écorce),
- résidus d'écorçage utilisés en gainage autour des drains dans le corps de l'ouvrage,
- ouvrage fondé à 1 m sous le niveau bas de la plage, avec un léger pendage amont (10°) sur les phyllades en place,
- deux techniques de confinements des matériaux de remblai sont testées : longrine en bois (est) et pose de pierres plates sur champ (ouest). A ce jour, ces deux techniques possèdent une durabilité équivalente.

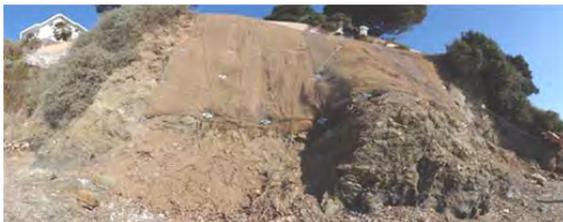
Début 2014, un ancien glissement est réactivé, il remonte jusqu'au sommet du versant aval et arrache une partie de grillage pendu. Le mur de soutènement de la plateforme du sentier est localement affouillé, l'ouverture d'une faille en bordure de la margelle en béton est observée en tête de talus, ainsi qu'un début de glissement lent des matériaux vers la plage située en contrebas. Lors des fortes pluies, le glissement s'est aggravé par la présence en tête de versant d'une canalisation d'eau pluviale, en provenance du jardin situé en amont du sentier.

Figure 13. Grillage haute résistance TECCO vu de la plage.

- purge du paquet glissé, reprofilage de la zone, démontage de la barrière et pose d'une géogrille naturelle (coco) et d'un grillage ancré haute résistance TECCO sur vingt mètres de longueur et sur les sept premiers mètres de hauteur en tête de versant ; la structure rocheuse étant assez compacte en pied de versant, les trois mètres de hauteur à partir du niveau de la mer ne sont pas équipés car ils sont suffisamment résistants vis-à-vis des coups de mer pour les années à venir (voir figure 13),
- collecte des eaux de ruissellement réalisée par déviation de la canalisation en provenance de la propriété voisine avec regard avaloir, constitution d'une longrine maçonnée faisant office de renvoi d'eau et de support de garde-corps et pavage de la zone pour éviter l'infiltration (voir figure 14).

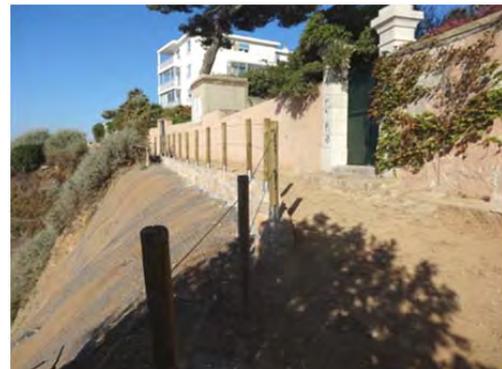
Figure 14. Longrine, garde-corps et pavage vus du sentier.

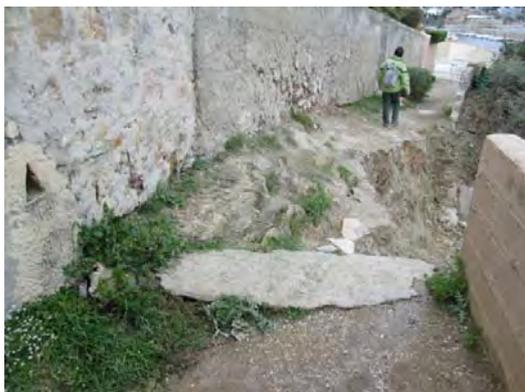
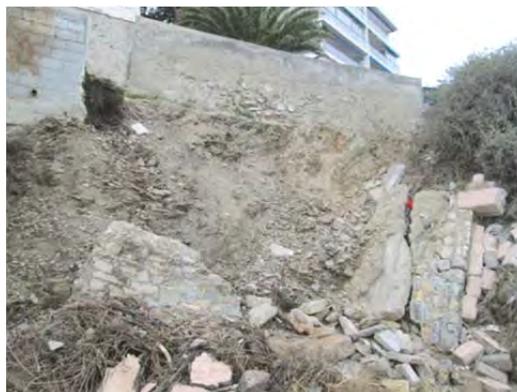
En septembre 2013, lors de la réalisation de l'étude préliminaire de ce tronçon, le mur maçonné de soutènement a été jugé instable. Un tuyau déversant une eau de qualité douteuse à son aval immédiat avait provoqué un début de glissement de

ses fondations ainsi qu'une fissuration de ce mur. Début 2014, lors d'un épisode pluvieux intense, l'affouillement généré par cet écoulement intempestif a provoqué le glissement des fondations et l'écroulement du mur de soutènement de la plateforme, obligeant la fermeture du sentier sur ce tronçon (voir figures 15 et 16).

*Figure 15. Glissement et écroulement
vus du sentier.*

*Figure 16. Glissement et écroulement
vus de la plage.*

Afin de pallier aux dégradations, les travaux suivants sont effectués : déblaiement des parties glissées et reprofilage, mise en œuvre des forages (verticaux pour micropieux, horizontaux pour ancrages), mise en œuvre du coffrage, du ferrailage, des drains subhorizontaux, du tuyau de collecte des eaux de la propriété voisine (voir figure 17), du béton projeté et de la longrine en partie haute, du ballast en remblai et des rambardes. Après test sur la zone, finition de la paroi en béton par un enduit ou par du béton projeté coloré (voir figure 18).

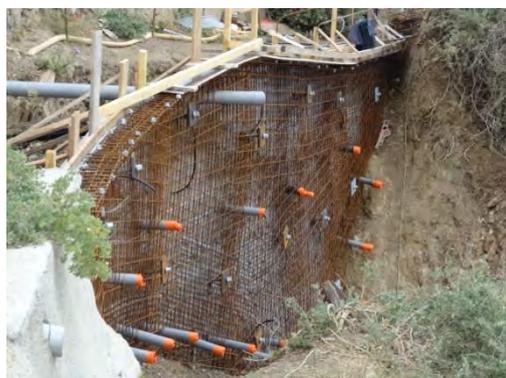
*Figure 17. Paroi clouée en cours, drains
et tuyau de collecte EP visible.*

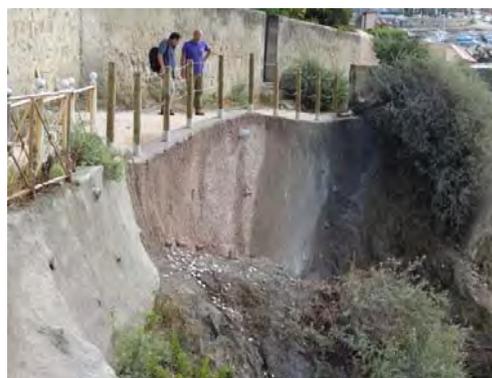
*Figure 18. Paroi clouée terminée et
test de coloration.*
