AMENAGEMENT DU LITTORAL DE SAINTE ADRESSE ET DU HAVRE REFECTION DES EPIS

P. JOIGNANT

Port Autonome du Havre - Terre Plein de la Barre - BP 1413 - 76067 LE HAVRE CEDEX

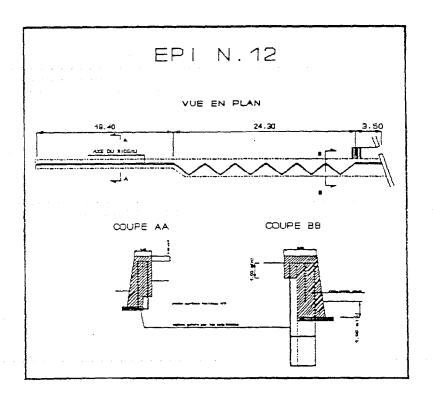
Fig. 1 : Epi béton

* épis n°12 et 13 (palplanches). Ils ont été recouverts d'une gangue de béton de façon à protéger les palplanches mises à nu constamment par les galets enlevant la couche de calamine résultant de l'oxydation naturelle

- n°12 : Le béton constituant la gangue est un B50. De part sa compacité élevée, il offre une meilleure résistance à l'abrasion.

L'enrobage minimum a été fixé à 25 cm.

Les bases amont et aval ont été descendues 1.00m sous le niveau de galets relevé au mois de mars 90 afin de tenir compte de la fluctuation du cordon et notamment de la formation du bourrelet lors de tempêtes.

Le sommet de l'épi à été relevé de 40 cm uniformément permettant ainsi de relier l'estran à la digue promenade, la largeur en tête variant entre 1.20m et 2.20m suivant la position des redans.

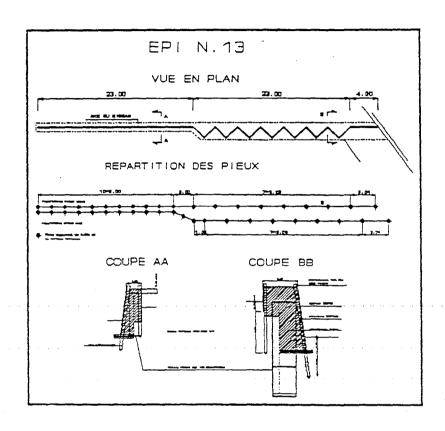
Fig. 2 : EPI BOIS

- n°13 : Il reprend le principe du n°12 avec un parement en azobé et un remplissage en béton de moindre résistance que précédemment.

Ce bois a été choisi pour son bon comportement en ambiance marine et sa forte résistance à l'abrasion du fait de ses fibres qui ne présentent pas de direction régulière.

Contrairement au n°12, il a fallu remonter le sommet de l'épi de 1m, de façon à reconstituer le casier largement dégarni en pied du n°14.
