Les aménagements du bas delta de la Néra et du cordon littoral de la Roche percée (Bourail, Nouvelle-Calédonie)

Allenbach M. (1)*, *Maître de Conférences en Géologie*

Hoibian T. (2)*, *Docteur en Océanologie, chercheur associé*

Résumé : Le cordon littoral de la Roche percée à Bourail (Nouvelle-Calédonie) en voie d'érosion continue depuis plus de dix ans et très fortement fragilisé par le passage du cyclone Béti en 1996 a fait l'objet d'un aménagement intégré. Ce dernier a associé des travaux classiques d'enrochements dans la partie médiane de la plage à une reconstitution de l'environnement naturel au niveau de l'embouchure nord de la rivière. Le suivi du site, après passage sur zone du cyclone Frank en 1999 démontre un bon fonctionnement des ouvrages depuis leur réalisation.

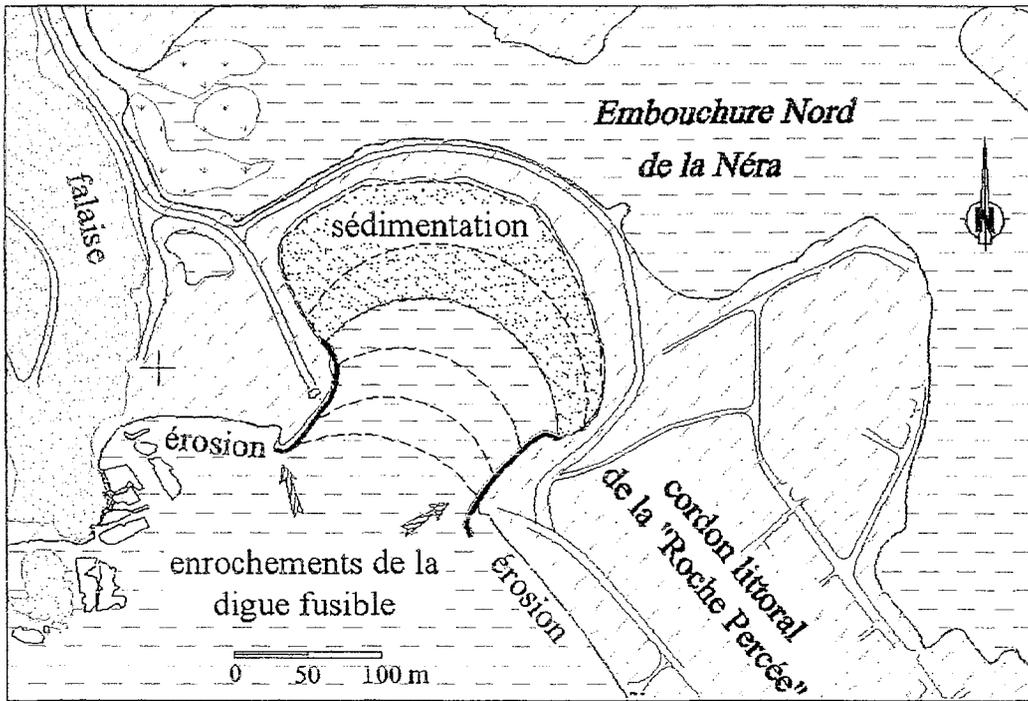
la digue fusible dont la présence perturbait le jeu des dérives sédimentaires devait être détruit tandis que l'enrochement sud en bordure du lido était maintenu et prolongé vers l'amont (figures 4 et 5). L'intérêt des modifications était de limiter la brèche d'ouverture du côté urbanisé, lors des crues tout en rejetant le courant vers la falaise de la pointe du Bonhomme selon le schéma naturel de circulation des eaux de la rivière. Dans ce schéma d'aménagement, la vitesse d'écoulement du fluide est ralentie par la suppression du passage forcé à travers les cordons d'enrochements de la digue fusible mais la largeur d'ouverture du cordon est augmentée. L'aménagement devait permettre à moyen terme la réinstallation d'un cordon d'embouchure naturel, (ré-alimenté dans une phase initiale, par le stock de sable disponible en amont de la route provisoire d'accès au site) et à court terme d'arrêter l'érosion très active sur ce segment de la plage. En effet, l'édification d'une route, réalisée dans l'urgence et sans analyse de la dynamique sédimentaire en arrière du littoral pour permettre l'accès des riverains sur le cordon après le passage de Bédi, avait enclenché un processus de rectification du trait de côte spectaculaire nécessitant une action de correction. L'anse formée en arrière de

Figure 4 : Situation de l'embouchure nord avant l'aménagement.
Situation of the northern mouth before engineering works.

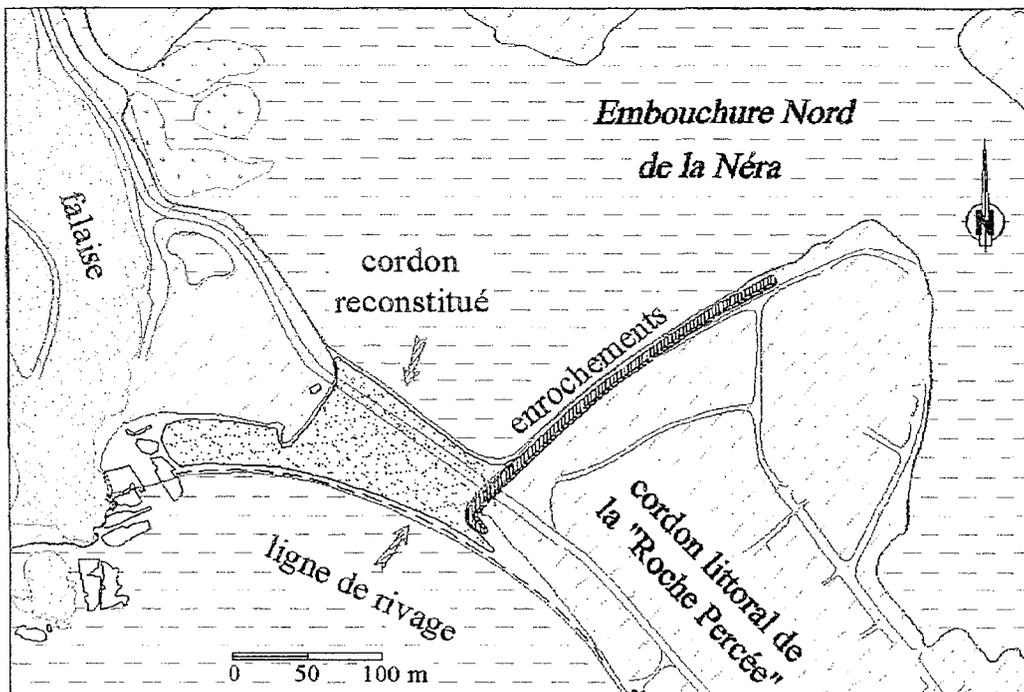
Figure 5 : Situation de l'embouchure nord après aménagement
Situation of the northern mouth after engineering works

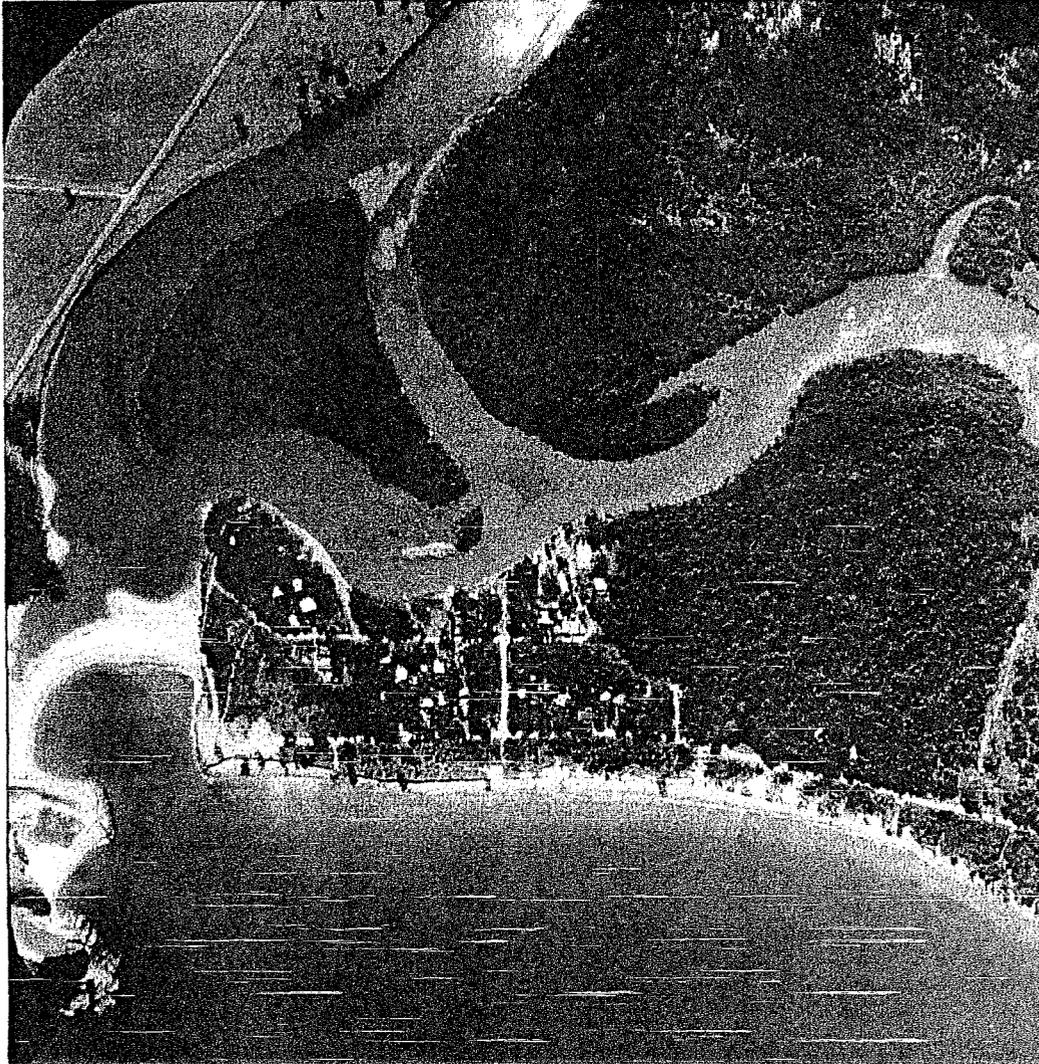
l'ex digue fusible s'est progressivement comblée (volume estimé à $2. 10^5 \text{ m}^3$) à partir du matériel arraché à la haute plage voisine qui a reculé de près de 50 m en une année (figures 6 et 7).

Figure 6 : Vue aérienne de l'embouchure nord en juillet 1996
Aerial view of the northern mouth in July 1996

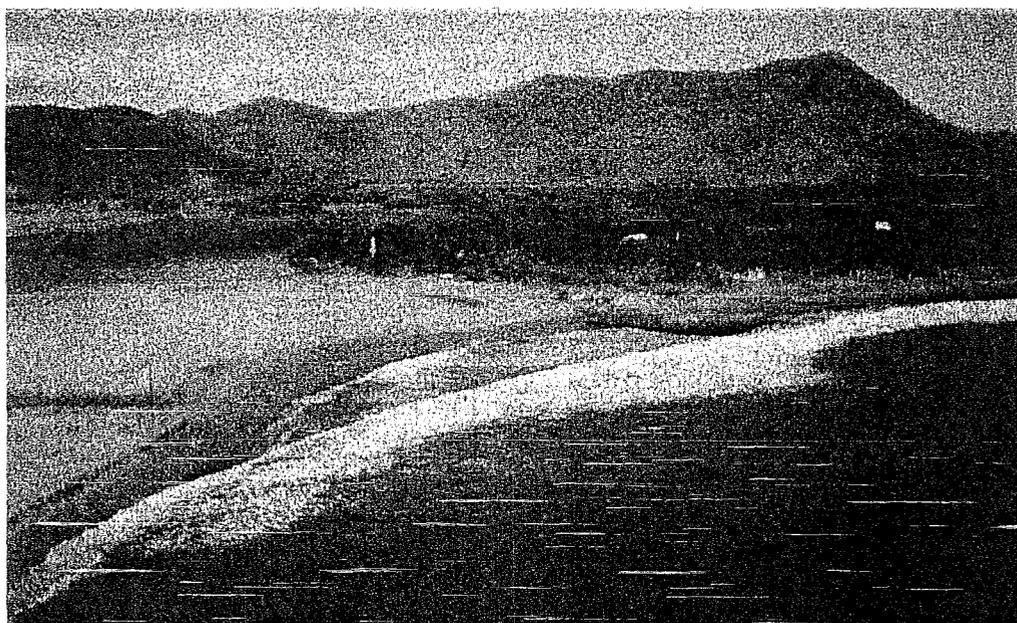
Figure 7 : Situation de l'embouchure nord en décembre 1996
Situation of northern mouth in december 1996

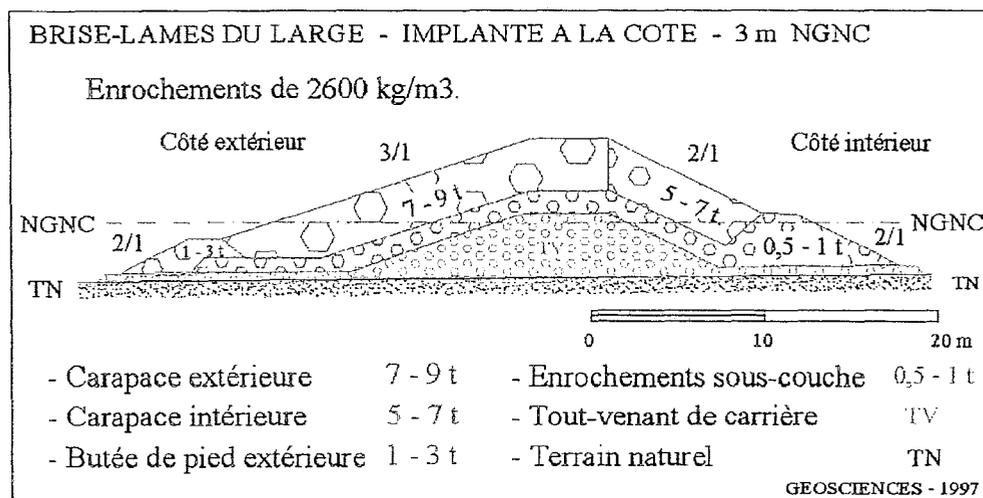
dessiner les coupes des ouvrages (figures 8 à 10) ont été les suivantes : masses volumiques des enrochements = 2400 et 2600 kg/m³ ; Kd = 2 pour les musoirs et les ouvrages parallèles au rivage, = 4 pour les parties internes des brise-lames et épis ; Pentas des talus = 3/1 pour les zones où Kd = 2 et 2/1 pour celles où Kd = 4 ; Carapaces et sous-couches comportant deux couches d'enrochements ; houle de 12 s déferlante, de hauteur significative Hs = à 80% de la profondeur au pied de l'ouvrage d augmentée de 2,2 m pour tenir compte des surcôtes, soit Hs = 4,2 m pour d = - 3m N.G.N.C.

Figure 8 : Esquisse du brise lame du large.
Layout of the groyne

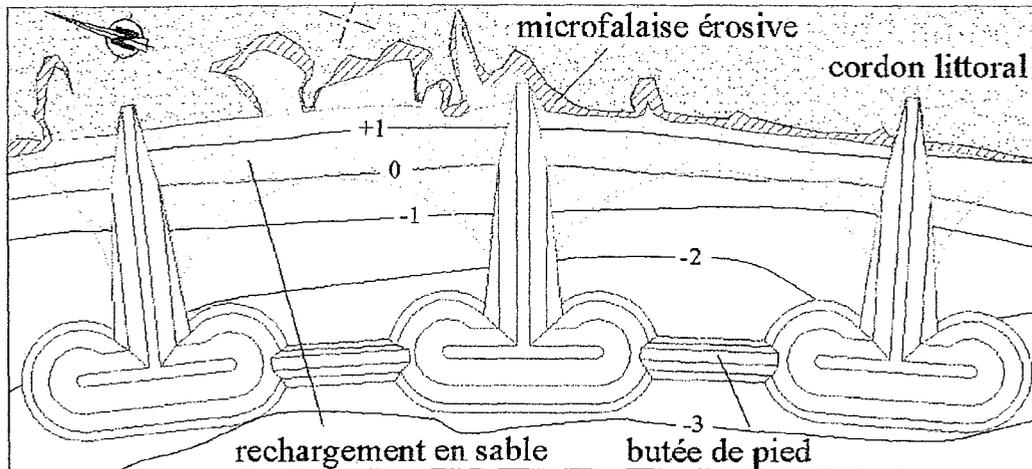
Figure 9 : Esquisse plages alvéolaires
Layout of alveolar beaches :

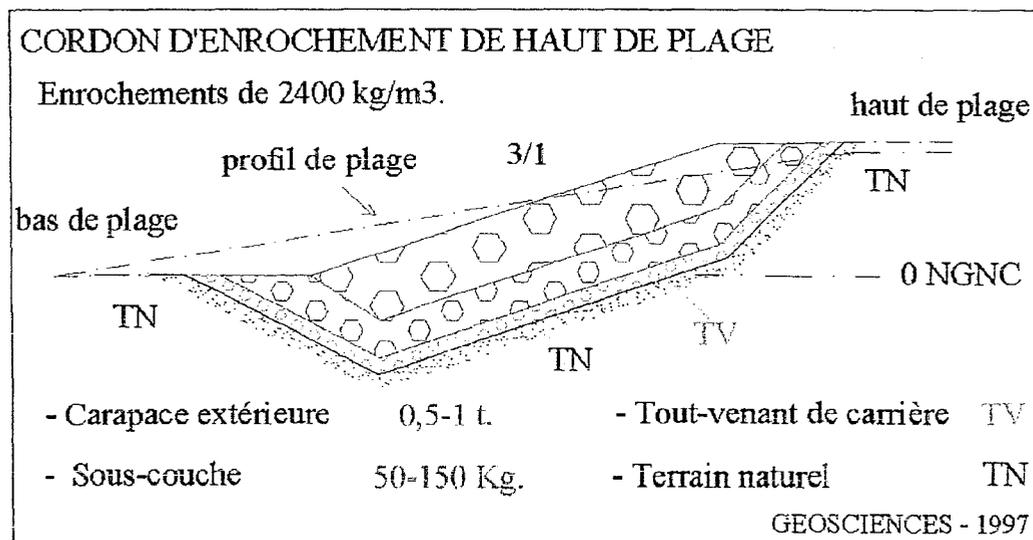
Figure 10 : esquisse cordon d'engrochement
Layout of enrockment cordon

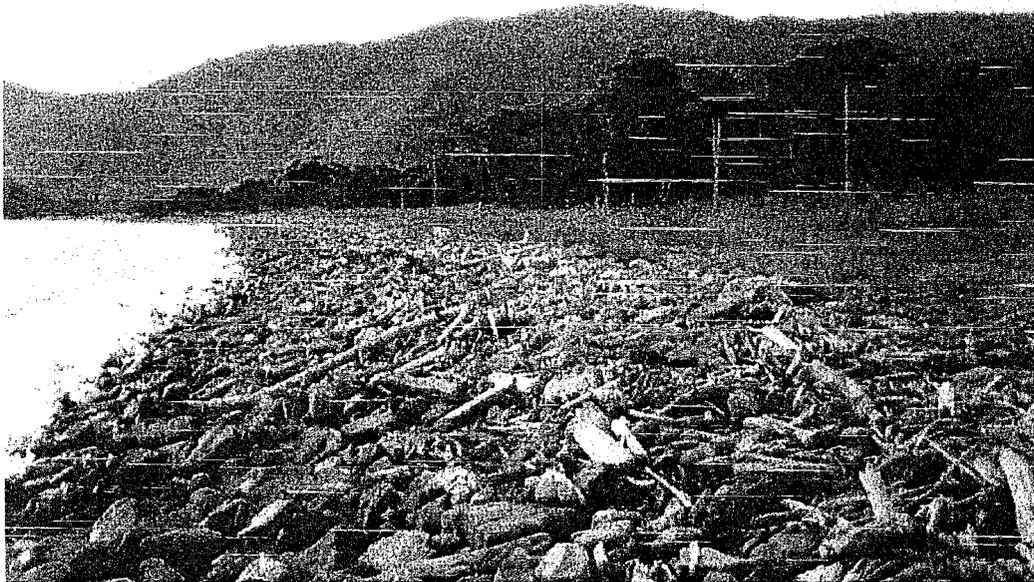
Figure 11 : Cordon d'engrochement de la partie médiane de la plage:
Enrockment cordon in the medium part of the beach

été rectifiée selon les recommandations explicitées plus avant. La solution cordon d'engrochement de haut de plage évolutive vers le système alvéolaire a été retenue pour la partie médiane de la plage et mise en place (figure 11). Le cordon arasé à la côte +3 m N.G.N.C. a été édifié sur un linéaire de 350 m au droit de la zone fortement fragilisée en mars 1996 par le passage du cyclone Béti (cf. figure 2).

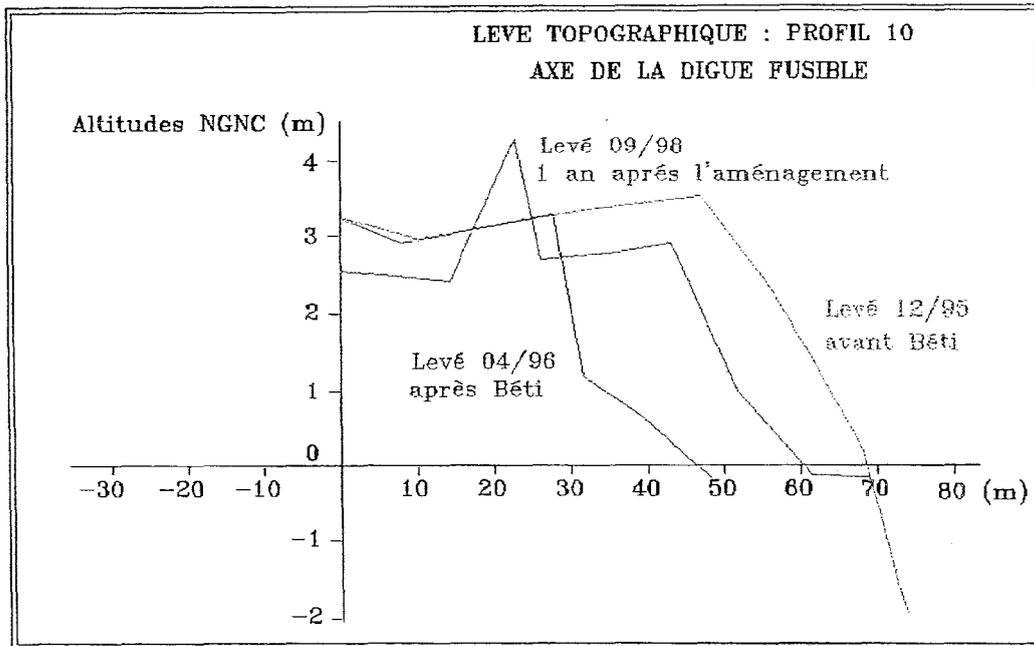
Au terme de 12 mois de suivi du site post-travaux, les observations et contrôles topographiques (figures 12 et 13) montrent que l'embouchure nord est en voie de retrouver un profil d'équilibre voisin de celui prévalant avant le passage de Béti et que l'érosion est stabilisée sur la partie médiane de la plage. Dans l'axe de l'ancienne digue fusible (profil 10), le rechargement en sable effectué à partir du stock de matériaux piégés dans l'anse créée par le tracé de la route provisoire a permis dans une première phase de reconstituer une ligne de rivage évitant le phénomène d'érosion précédemment observé. Depuis cette date, l'engraissement est continu sur ce segment de plage et la situation en décembre 1999 (profil non reporté sur la figure 12) montre un gain de sédiments et une avancée de la plage sur la zone maritime. Le profil 17 (implanté dans la partie médiane de la plage, au droit du cordon d'engrochement) montre une parfaite stabilité de l'ouvrage. La zone d'arase formée de tout venant et de sable et correspondant au remblaiement des thalwegs érosifs creusés par Béti est en voie de recolonisation par la végétation naturelle (cf. figure 11), traduisant ainsi un retour à la stabilité de la zone.

Figure 11 : Evolution du profil de plage au droit de l'embouchure nord
Evolution of beach profile in the axis of the northern mouth

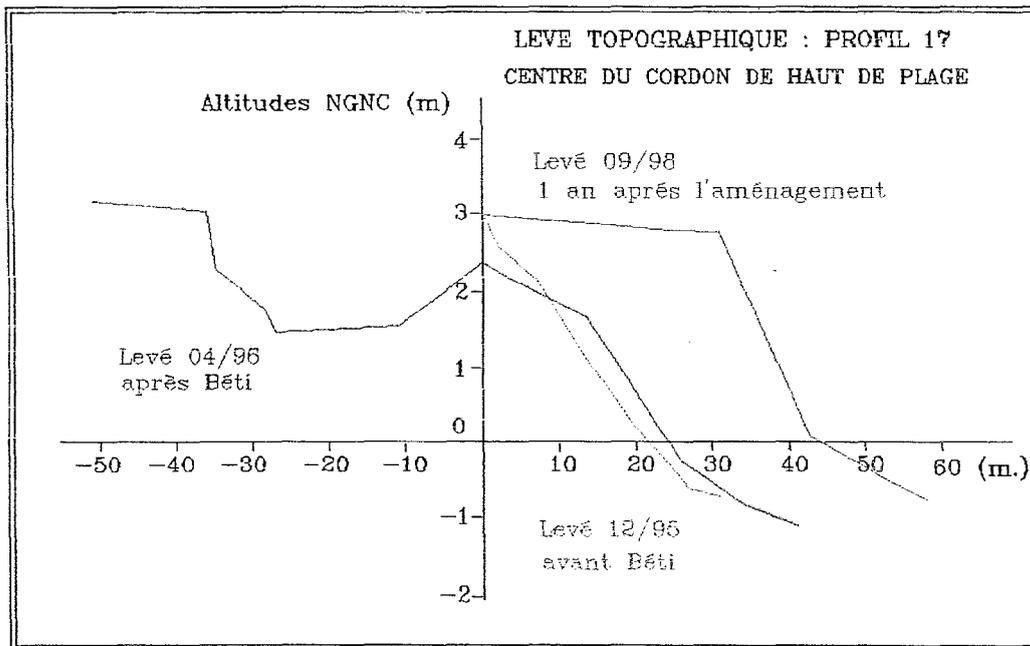
Figure 12 : Evolution du profil de plage au droit du cordon d'enrochement
Evolution of beach profile in the axis of the enrockment cordon
