Réalisation d'un diagnostic des ouvrages de défense contre la mer du littoral Vendéen

Jacques Piallat¹, Didier Labey²

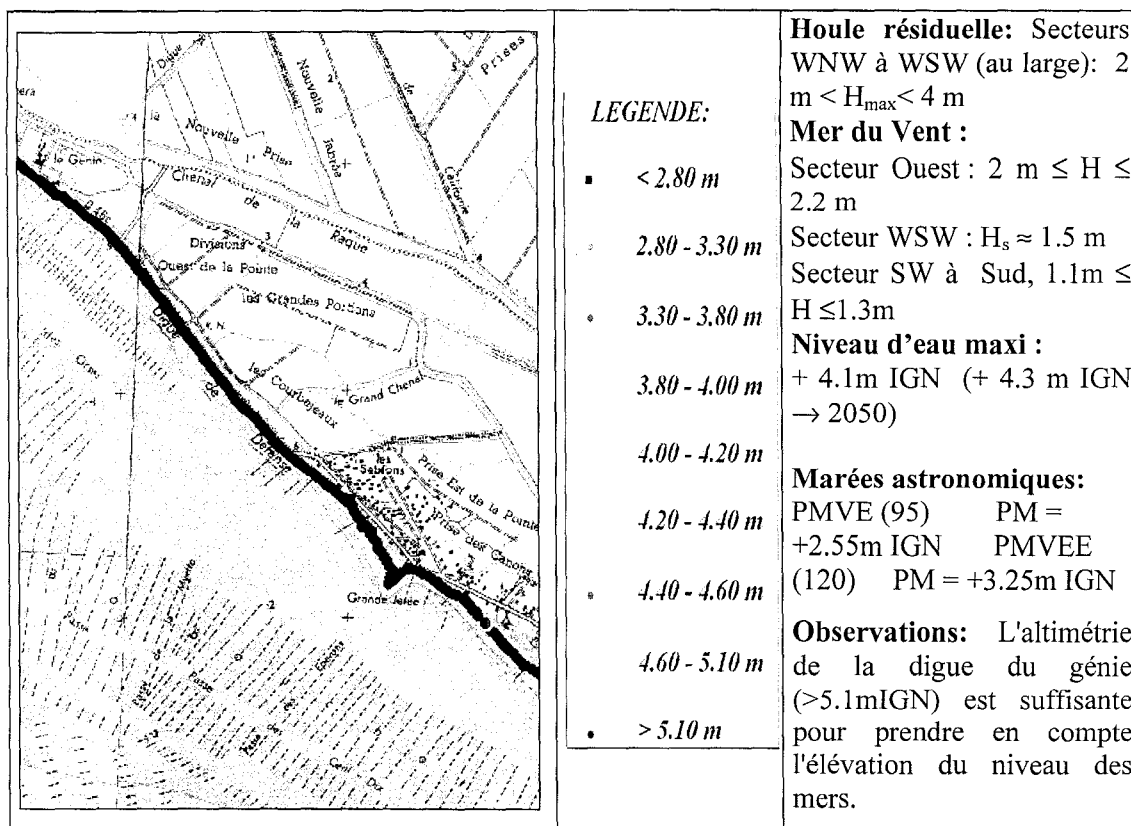
Figure 1. Exemple de fiche altimétrie : expositions aux actions hydrodynamiques -digue du Génie, anse de l'Aiguillon-

Les zones d'études ont été découpées en secteurs homogènes vis à vis des niveaux d'eau extrêmes et des expositions aux agitations. Les courants n'ont pas été pris en compte dans ce découpage car peu significatifs après analyse des sites. Pour chaque zone homogène, une fiche type a été établie (figure 1). Elle donne les niveaux d'eau (marées astronomiques et niveaux d'eau extrêmes de projet), l'exposition aux houles et mers du vent, et une analyse de l'altimétrie des ouvrages vis à vis des conditions hydrodynamiques (franchissements – surverses).

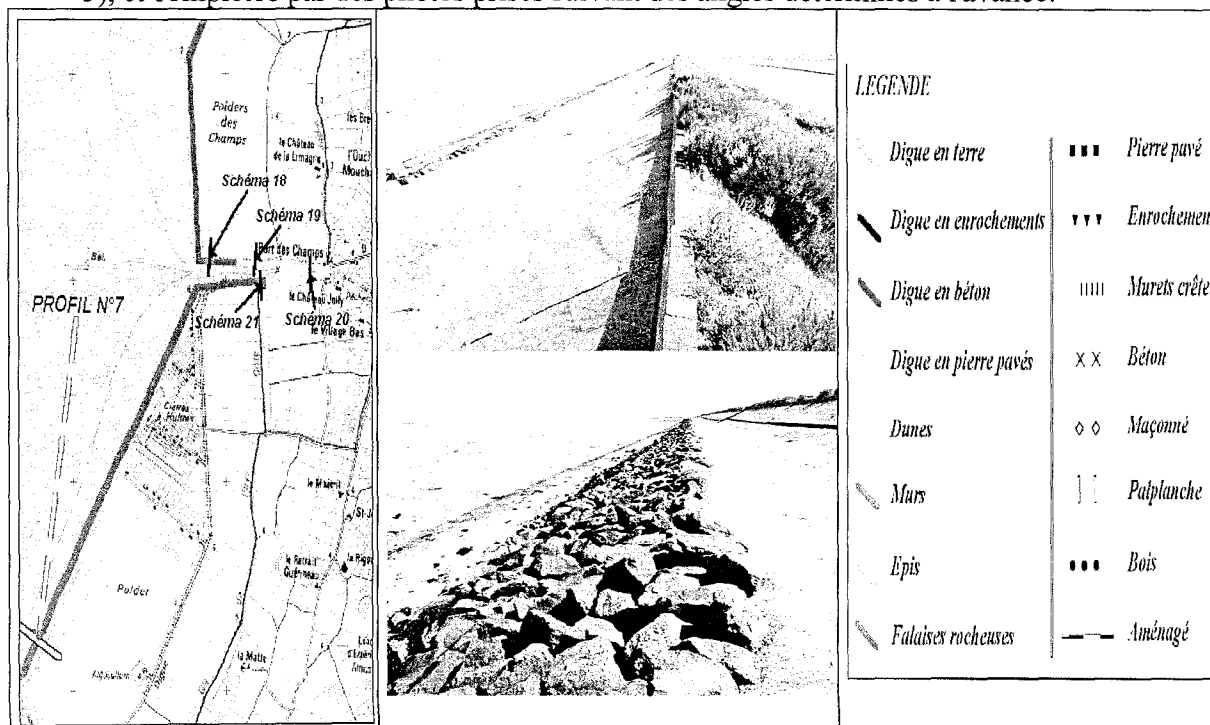
Figure 2. Fiche typologique - Digue du polder des Champs – baie de Bourgneuf

Chaque ouvrage a été décrit par une fiche typologique (figure 2) donnant sa situation, montrant une coupe type (levé topographique) ou un schéma type (figure 3), et complétée par des photos prises suivant des angles déterminés à l'avance.

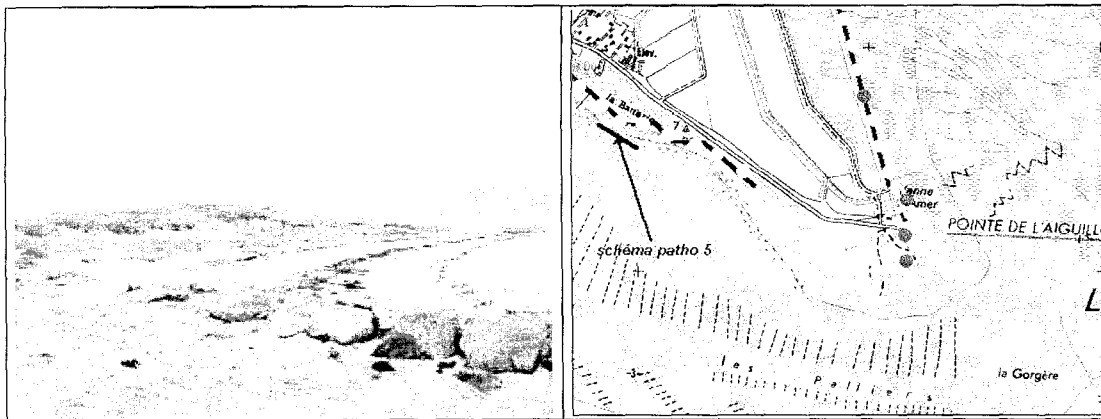
Figure 4. Fiche pathologique - Pointe de l'Aiguillon

Une nouvelle inspection visuelle des ouvrages a été réalisée sur les zones les plus exposées et sur les ouvrages les plus sensibles. Le diagnostic porte sur un linéaire défini par une typologie d'ouvrage et une zone exposée à des conditions hydrodynamiques homogènes. Chaque ouvrage présentant des désordres, ou ne répondant pas aux contraintes des nouvelles données hydrodynamiques (liées à l'augmentation des niveaux d'eau extrêmes de projet), a fait l'objet d'une fiche pathologique (figure 4) basée sur des schémas et un reportage photo.
