Remise en état des formes de radoub 2 et 3 de Pontaniou a l'arsenal de Brest

Roland Boutin

*SID, Direction des travaux maritimes,
Le Château, BP 16 , 29240 Brest
roland.boutin@wanadoo.fr*

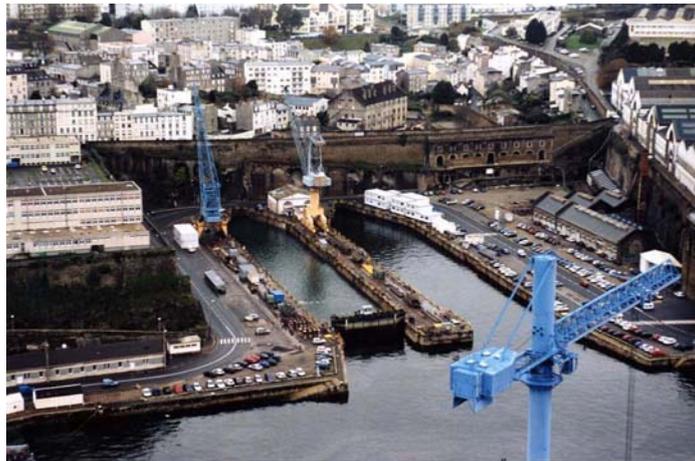
Figure 1 : Vues des formes 2 et 3 de l'arsenal de Brest.

Les formes de radoub n° 2 et 3 de l'arsenal de Brest sont des constructions du XVIII^e siècle souvent remaniées. Malgré différents travaux de confortement depuis 1960, l'exploitation des bassins était compromise du fait notamment de la dégradation des maçonneries. Leur remise en état a été décidée en 2000.

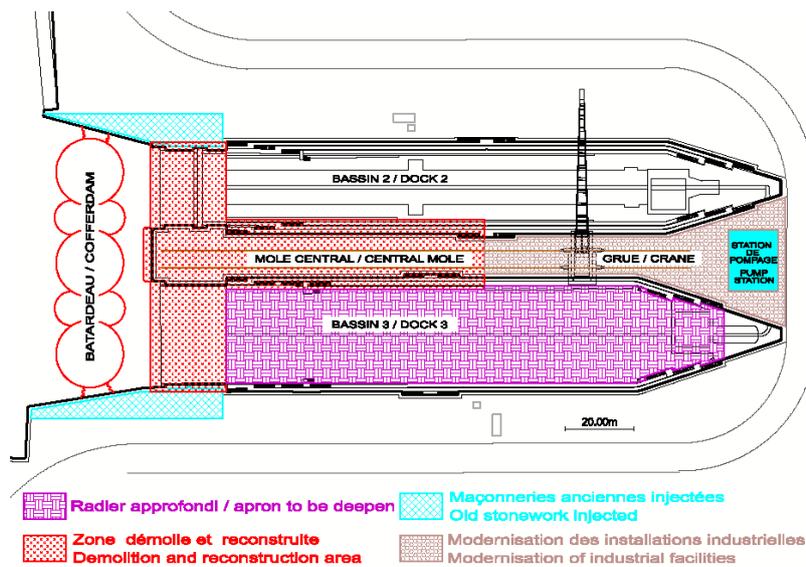
Figure 2 : Travaux de remise en état.

Après une phase d'études approfondies, les travaux ont été définis. Ils consistent en la reconstruction des entrées des deux bassins et du môle central sur une longueur de 95 mètres. Le radier du bassin 3 est également démoli jusqu'au rocher pour être approfondi et aplani. Sa nouvelle géométrie est adaptée à l'accueil des nouvelles frégates de la marine française. Pour des raisons architecturales et de rappel historique, les crêtes des bajoyers reconstruits et certaines parties d'ouvrage sont habillées de pierres de tailles provenant des ouvrages anciens. (cf. figure 2).

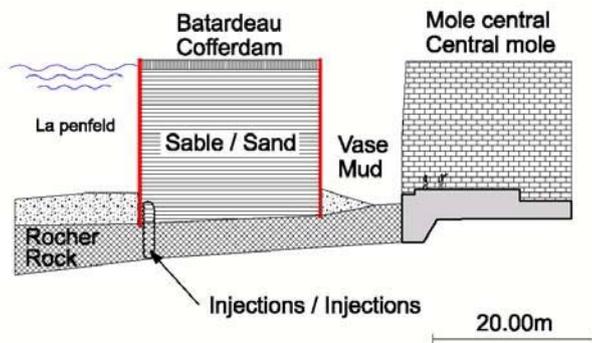
Figure 3 : Coupe de principe du batardeau.

Pour réaliser les travaux de génie civil à "sec", il a été nécessaire de construire un batardeau en avant des ouvrages à reconstruire. Trois gabions circulaires de 19,5 mètres de diamètre reliés par des alvéoles secondaires sont ainsi (cf. figures 3, 4, 5) en palplanches métalliques.

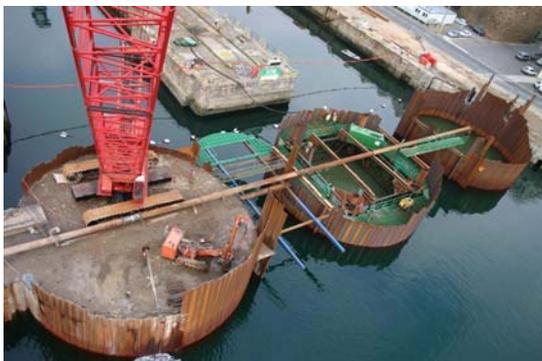
Figure 5 : Construction du batardeau.

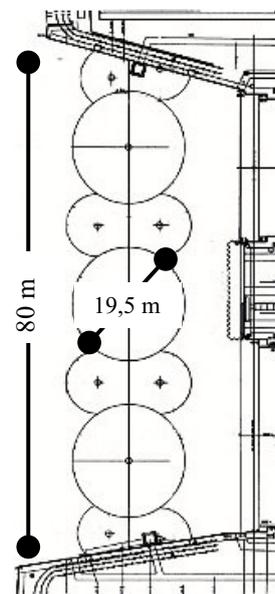
Figure 4 : Batardeau .

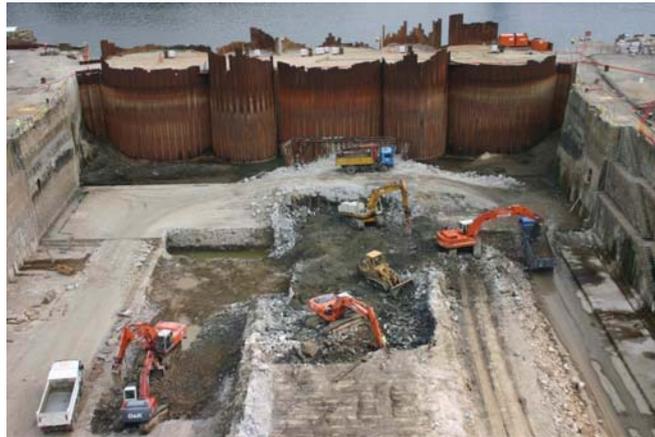
Figure 8 : Démolition.

Une fois ce premier chantier achevé, la phase de démolition est engagée. C'est en fait un grand chantier de terrassement (cf. figure 8) qui représente $28\ 000\ \text{m}^3$ de maçonnerie et de déroctage.

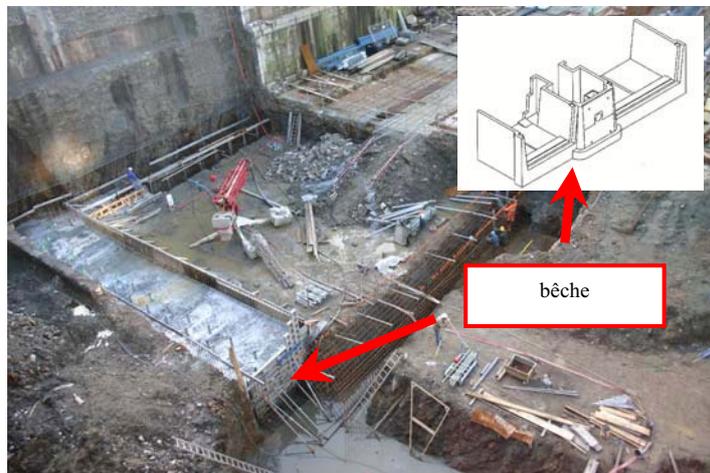
Figure 9 : Zone d'entrée du bassin 2.

Les travaux de démolition terminés, la construction des nouveaux ouvrages peut s'engager. L'ouvrage reconstruit dans la zone des portes est en forme de U (cf. figure 9) radier et bajoyer. Afin de maîtriser les circulations d'eau à l'entrée des bassins, une bêche formant barrière hydraulique est construite. Une continuité de l'écran hydraulique avec le rocher sous jacent est constituée grâce à 197 forages d'injection percés à travers la bêche et descendus de 4 mètres dans le rocher. 16 000 litres de bentonite ciment sont ainsi injectés et viennent colmater la fracturation du rocher.

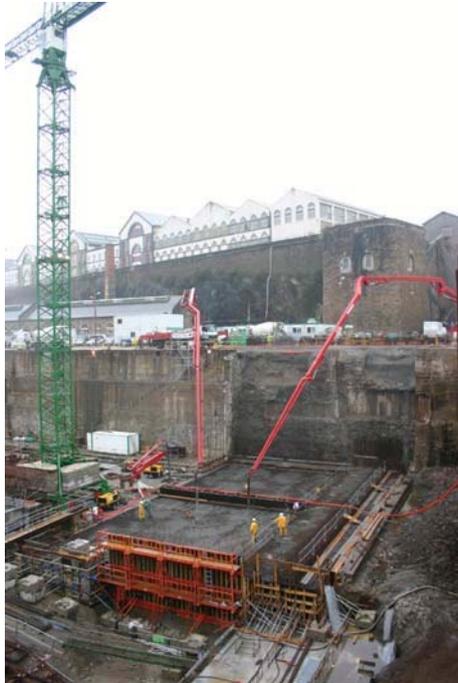
Figure 10 : Coulage du radier d'entrée du bassin 3.

Afin d'éviter des zones de faiblesse au droit des reprises de bétonnage, les radiers d'entrée ont été réalisés en coulée continue (cf. figure 10). Les 1620 m³ du

radier d'entrée du bassin 3 ont été coulés en un peu plus de 20 heures. Cette pièce très massive contient 100 kg d'acier par mètre cube de béton. Des mesures de températures montrent qu'il faut plus de 15 jours pour dissiper les élévations thermiques.

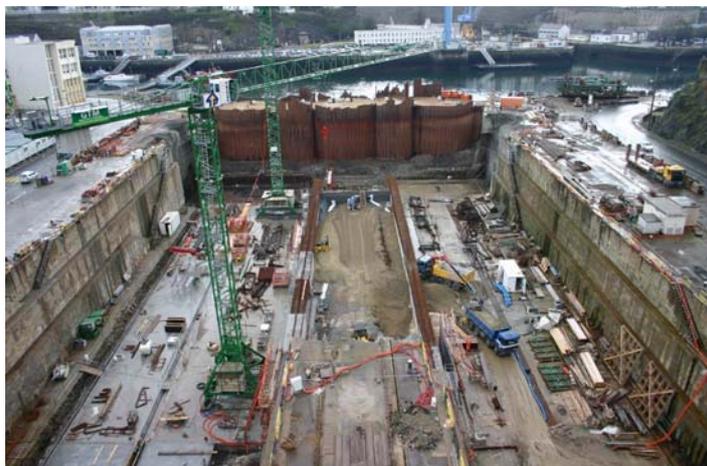
Figure 11 : Vue générale du chantier.

Le radier du bassin 3 est coulé en 12 plots afin de réduire l'effet des phénomènes de retrait. 2 700 m³ de béton sont nécessaires à sa réalisation. Des reprises en sous-œuvre sont pratiquées au droit des bajoyers laissés en place. Le môle central est reconstruit également par plots successifs (cf. figures 11 et 12). L'intérieur du môle est quant à lui remblayé avec des matériaux de carrière et des produits issus des démolitions.

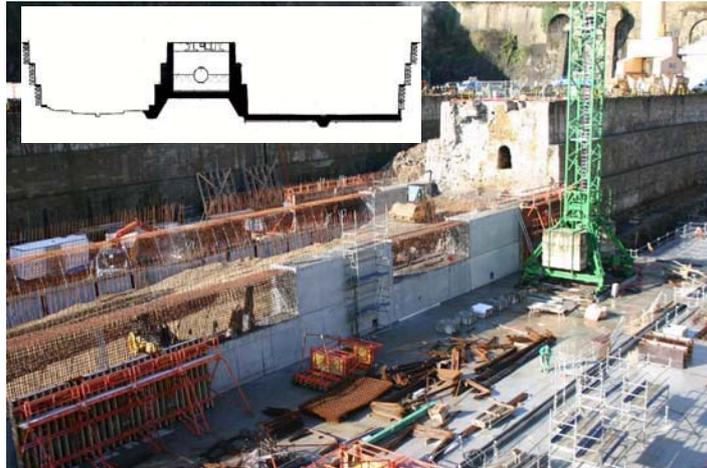
Figure 12 : Reconstruction du môle central.
