Le diagnostic d'ouvrages portuaires anciens : un outil d'aide à la gestion

Bertrand COLLIN¹, Frédéric CAPPELAERE², Vincent JOUVE³

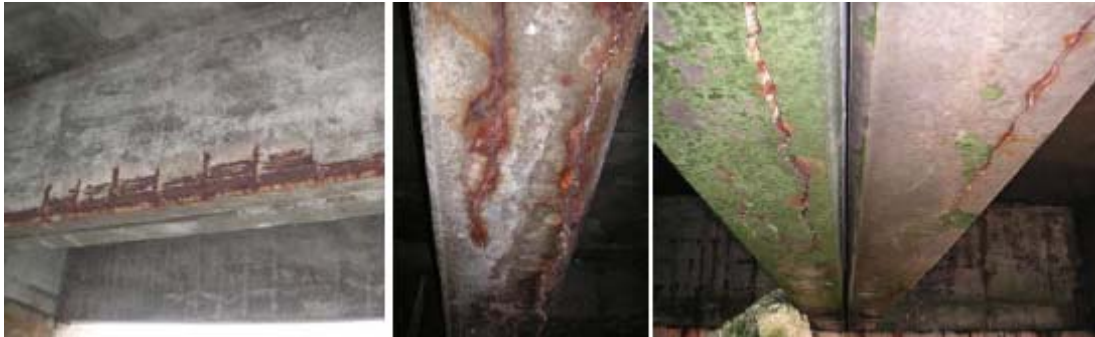
Les défauts révélés par l'inspection détaillée sont essentiellement des dégradations des équipements et du matériau béton armé ; ces derniers affectent surtout les caissons préfabriqués du quai et des passerelles ; ils se traduisent par des fractures dues à la corrosion des aciers et par des zones d'aciers apparents corrodés parfois jusqu'à rupture. Sur la poutre principale, exposée aux embruns, une décohésion du béton sur environ 1 centimètre d'épaisseur a été observée, sans aciers apparents.

Figure 6. Dégradations du béton armé des caissons du quai Modéré Lombard.

En conclusion, à court terme, sous réserve de la réparation du béton armé des caissons dégradés et, à moins grande échelle, de celui des poutres principales après identification des causes de la décohésion superficielle du béton de la poutre extérieure, la faisabilité du remplacement du portique actuel par un portique de capacité 380 tonnes est avérée. A plus long terme, une réflexion est à mener sur la faisabilité technique et économique de la mise en œuvre d'une protection des poutres vis-à-vis de la corrosion -échloration, protection cathodique- et sur les actions de suivi préventif nécessaires pour vérifier et garantir le niveau de service de l'extension du quai Modéré Lombard.

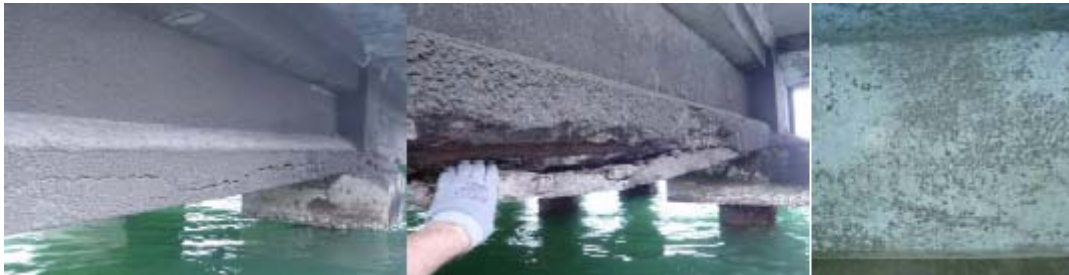
L'inspection détaillée des parties immergées montre que les pieux sont en bon état général, malgré des traces de corrosion visibles de façon plus ou moins étendue. L'inspection détaillée des parties émergées a révélé de nombreux défauts, liés au vieillissement du béton armé (épaufures, aciers apparents corrodés avec localement rupture des cadres de reprise de l'effort tranchant) mais aussi à des sollicitations importantes de certains éléments de structures (fissuration des poutres et des hourdis).

Figure 7. Fracture, aciers corrodés et fissure oblique sur poutres du quai n°9 de Jarry.

Les calculs, réalisés en tenant compte des données obtenues par les investigations, montrent qu'étant donné la perte de section des armatures par corrosion, le critère de fissuration préjudiciable et le manque de ferrailage de reprise des efforts tranchants, la plupart des poutres longitudinales ne sont pas aptes à subir les charges d'exploitation

- des analyses matériaux complémentaires pour évaluer la faisabilité technique et économique de la déchloruration qui pourrait améliorer la durabilité du béton armé ;
- des essais de chargement pour s'assurer que les poutres et notamment celles qui présentent des flèches anormales, se comportent correctement vis-à-vis des sollicitations.

Dans la mesure où, dans l'attente de ces actions, l'exploitation de l'ouvrage doit se poursuivre, des limitations d'accès, de tonnage et la mise sous surveillance renforcée par instrumentation ont été préconisées pour prévenir les risques de ruine partielle et de pertes d'exploitation induites.

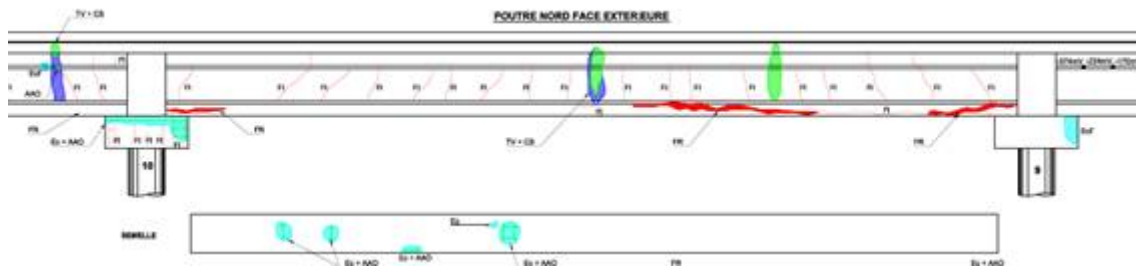
Figure 8. Extrait de la cartographie des dégradations du quai n°9 de Jarry.
