Apport des études hydro-sédimentaires au projet d'aménagement d'un polder. (Ploubalay, Côtes d'Armor)

Chantal Bonnot-Courtois
Chargée de recherche CNRS
UMR 8586 PRODIG. Laboratoire de Géomorphologie et
Environnement littoral. 15. bd de la mer 35800 DINARD.

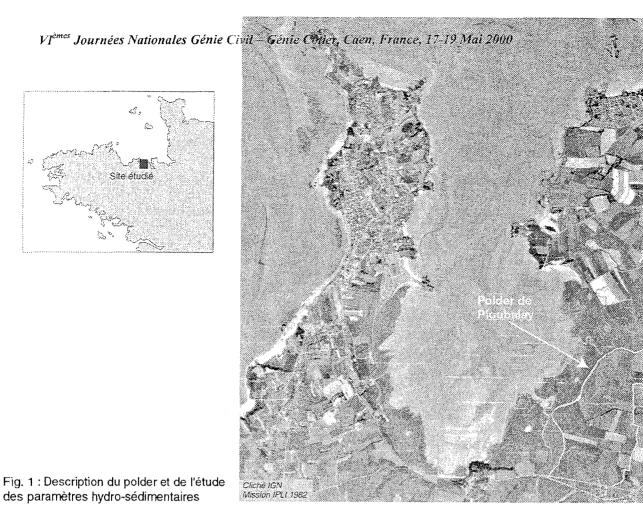
Fig. 1: Polder location and presentation of hydro-sedimentological studies

La digue qui borde le polder est une digue en terre, s'étendant sur un linéaire de 1800 m et qui se présente comme un talus partiellement empierré de forme parabolique de pente 2:1 côté mer et 1,5:1 côté polder (CHEVALLIER, 1996). Elle possède un bec central qui correspond au secteur de sollicitations maximales des courants et des houles et recouverte à cet endroit par un empierrement plus ou moins régulier qui protège le pied de digue. Les autres parties de la digue sont formées de vase, plus ou moins couverte de végétation parfois arbustive. L'état de l'ouvrage est très variable selon les secteurs (Fig. 1):

- * Dans la partie Sud, sur un linéaire de 350m, les terriers sont très nombreux et des brèches s'ouvrent régulièrement, laissant pénétrer l'eau de mer lors des marées de vive-eau. Au-delà, jusqu'au bec de la digue, la végétation arbustive bien développée et les terriers peu nombreux assurent une assez bonne tenue de la vase dans ce secteur peu exposé aux agents hydrodynamiques.

- * La partie située à l'angle du bec de la digue est formée par un perré de pierres plus ou moins disjointes qui assurent une bonne protection de l'ouvrage côté mer. Le sommet de digue est cependant en mauvais état par affaissement de certaines zones où des brèches s'étaient creusées.

- * Sur 250 m au Nord du secteur précédent, la digue constituée à l'origine par un perré, a subi de nombreux dégâts qui ont été réparés par des rechargements de vase, dont la tenue n'est pas bonne. Des morceaux de film plastique réapparaissent en de nombreux endroits sous un mélange de vase et de pierres et le colmatage des brèches a été effectué en prélevant la vase directement sur le haut schorre créant ainsi des affouillements en pied de digue. Les marques de fragilité de l'ouvrage sont nettement visibles dans cette zone où des brèches se sont ouvertes sur plusieurs dizaines de mètres en février 1990, ce qui a provoqué l'inondation de toute la partie Nord du polder.

- * Plus au Nord, la digue en vase est recouverte d'une abondante végétation arbustive mais des effondrements ont lieu, donnant naissance à des fissures longitudinales qui fragilisent le corps de digue. Le clapet installé au niveau d'un méandre du chenal du ruisseau du Floubalay, était constitué d'un système de tuyaux emboités et équipé d'une porte à flot. L'importance des courants à cet endroit à fragilisé l'ensemble du clapet qui a finalement été soulevé par la mer malgré de nombreuses réparations. Actuellement, le système fonctionne comme une buse sans clapet et constitue le seul point fonctionnel d'entrée et de sortie des eaux de la partie Nord du polder.

En ce qui concerne la digue elle-même, les parties endommagées en perré doivent être reconstituées selon le modèle d'empierrement qui existe déjà et dont on a un exemple en très bon état près du bec de la digue. Le profil en travers de forme trapézoïdale, des digues en perré existantes doit être conservé, avec une pente douce côté mer, et la restauration doit être effectuée à partir d'enrochements:maçonnerie en pierres sèches, de même nature que celles d'origine afin de conserver son caractère ancien à l'ouvrage. Les secteurs en terre doivent être rechargés selon les règles de tenue des talus, impliquant la nécessité d'une pente assez douce, et l'utilisation d'un matériau de rechargement dont la texture soit comparable à celle des vases déjà mises en place à l'origine de la digue. Les rechargements doivent être effectués avec une vase assez fine, peu sableuse dont la cohésion assure une bonne stabilité vis-à-vis des agents hydrodynamiques. La pente idéale peut être de 2:1 dans la mesure où une végétalisation de la surface est prévue. Cette revégétalisation est tout-à-fait nécessaire car elle consolide le talus exposé à l'agitation, mais elle doit être réalisée avec des espèces dont les racines ne déstabilisent pas le corps de l'ouvrage. Les vases extraites pour creuser les plans d'eau et élargir le fossé pourront être utilisées pour réparer la digue et la conforter sur son flanc interne de façon à éloigner le fossé du pied de digue.

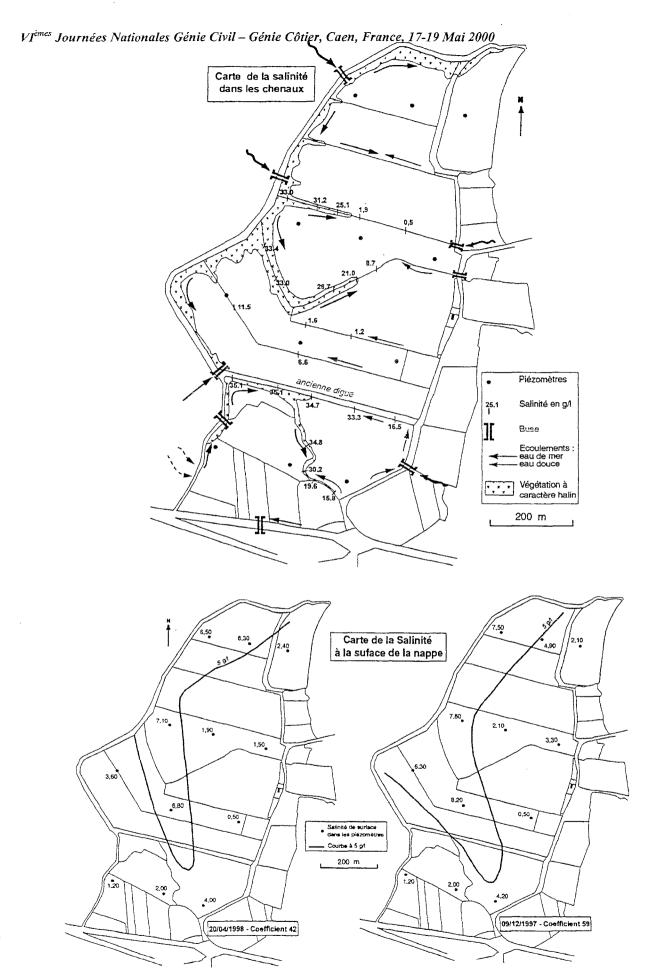
Les remontées d'eau salée suivies à l'intérieur du polder s'effectuent le long des chenaux principaux dans lesquels on observe une stratification haline, même sur une faible épaisseur de la tranche d'eau (50 cm). Les fossés de la partie Est du polder contiennent de l'eau douce et ne sont pas atteints par les plus fortes marées (Fig. 3). L'eau de surface de la nappe enregistre des variations de salinité beaucoup moins contrastées que dans les chenaux libres et de façon notable seulement dans certains secteurs qui coïncident avec la proximité des chenaux actuels ou de l'ancien réseau de chenaux, figuré sur la carte des Ingénieurs Géographes de 1776. Cette répartition de la salinité à l'intérieur du réseau hydrographique du polder dépend directement de l'amplitude de la marée, du niveau d'eau dans les chenaux au moment de l'observation et du régime pluviométrique qui détermine les apports d'eau douce susceptibles de diluer les eaux marines.

Fig. 3 : Répartition de la salinité dans le polder (chenaux et surface de la nappe) Fig. 3 : Salinity distribution in channels and superficial water table in the polder

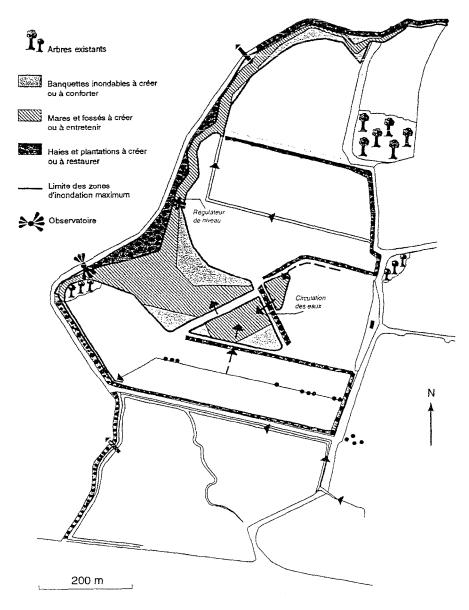
Fig. 4: Propositions d'aménagement du polder Fig. 4: Proposals for the polder development

Le clapet de la buse Nord n'est plus fonctionnel et ne doit pas être réinstallé si l'on souhaite favoriser les entrées d'eau de mer. Dans la configuration actuelle de la buse Nord, le marnage maximum observé dans le canal périphérique interne est d'environ 30 cm seulement, ce qui va déterminer l'amplitude verticale des éventuels remodelages des berges. A travers cette fourchette, les surfaces à aménager dépendront évidemment des pentes choisies pour développer tel ou tel niveau d'accueil pour les plantes et/ou pour les oiseaux.

La création de plans d'eau permanents et l'élargissement du fossé interne nécessitent de faire pénétrer dans le polder des volumes d'eau de mer devant couvrir une surface environ 10 fois plus importante que celle des chenaux actuels. Le diamètre de la buse Nord devrait être augmenté pour pouvoir assurer des débits suffisants pour alimenter les plans d'eau salée, mais les contraintes de niveau de submersion doivent être précisément respectées. En effet, côté externe le seuil du radier (actuellement à 4m10 IGN) ne doit pas être trop profond dans le chenal du Floubalay afin d'éviter les entrées des eaux de début de flot, généralement très chargées en matières en suspension, et, côté interne, le niveau atteint par l'eau dans les fossés et les plans d'eau ne doit pas dépasser 5m IGN qui correspond à la cote limite d'inondation du polder. Les banquettes inondables qui bordent les mares, situées entre 4m20 et 4m50 IGN, joueront un rôle tampon entre la plan d'eau permanent (3m90 IGN) et le niveau du polder (5m à 5m50 IGN).

La partie Sud, située entre l'ancienne digue et la route, fonctionne indépendemment du système Nord. L'altitude moyenne du marais est plus élevée (5m70 IGN) et l'influence maritime y est réduite et limitée à l'angle Nord-Ouest du chenal actif. Cette zone devrait en principe être isolée des apports d'eau de mer car la buse Sud est équipée d'un clapet fonctionnel. Les entrées d'eau de mer s'effectuent par infiltrations au travers des nombreux terriers qui "minent" la digue dans ce secteur par ailleurs densément arboré. Si cette partie de l'ouvrage est réhabilitée et confortée, il ne devrait plus y avoir d'entrées incontrôlées d'eaux salées.
