Vulnérabilité des rivages en Côtes d'Armor (Bretagne Nord, France) : aléas et enjeux

Résumé :

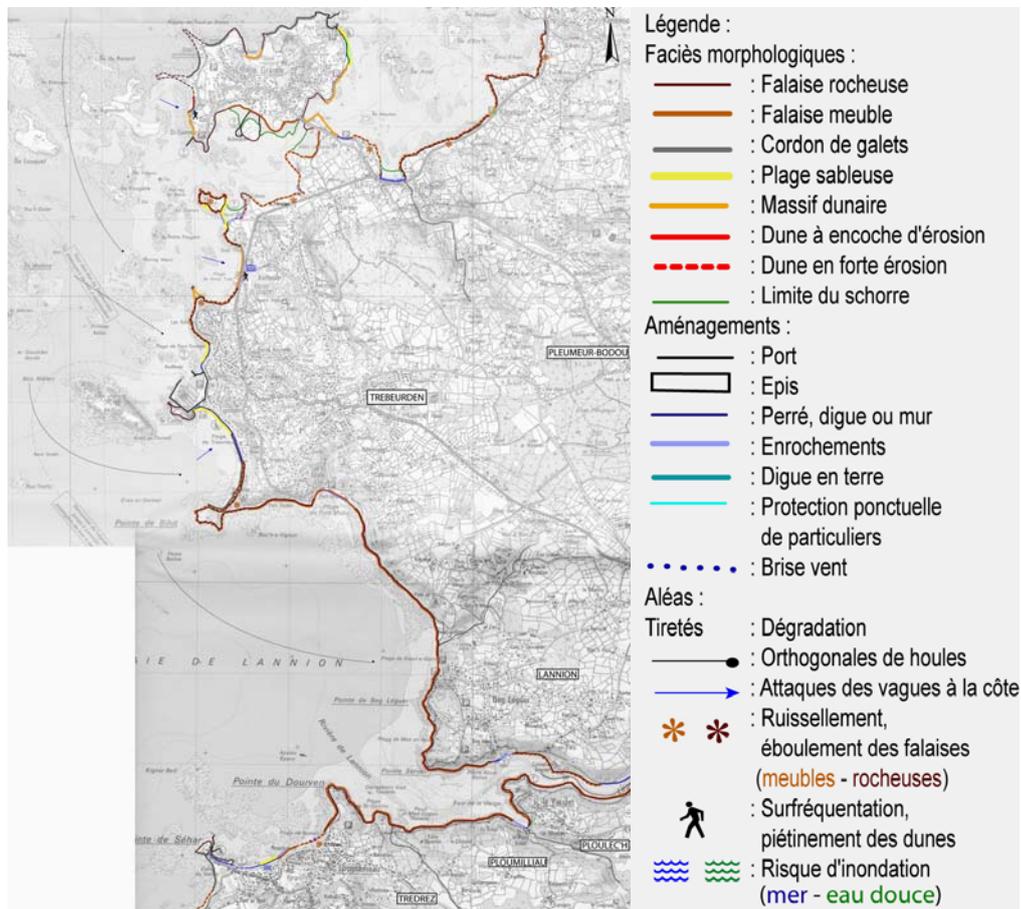
Fig.1 : Carte de l'extrémité Ouest du département entre les communes de Trédez et de Pleumeur-Bodou, avec présentation de la légende.

La cartographie de l'aléa a été réalisée sur le fond de carte Top 25 de l'IGN à partir de la synthèse des données des SMVM Trégor-Goélo (PINOT, 1993, 1997) et Baie de Saint-Brieuc (BONNOT-COURTOIS & LAFOND, 1995) et de campagnes de terrain sur près de 450 km du linéaire côtier du département. L'échelle de travail est le 1/10 000^{ème} pour un rendu cartographique au 1/25 000^{ème} (BONNOT-COURTOIS & LANÇON, 2004). Pour représenter au mieux la réalité terrain et visualiser rapidement les secteurs vulnérables, la légende a été partagée en trois grandes catégories : la géomorphologie côtière, les aménagements et le type d'aléas (Fig. 1).

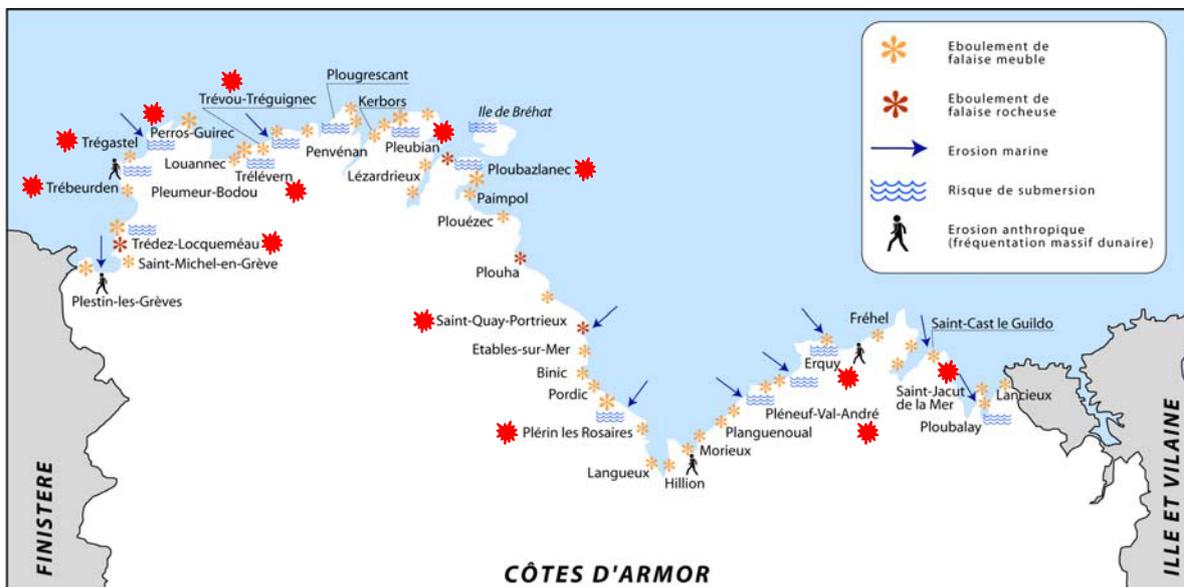
Fig. 2 : Caractérisation de l'aléa érosion sur l'ensemble du littoral du département et Communes comportant des secteurs sensibles

Les aléas cartographiés correspondent soit à l'érosion marine dans les secteurs les plus exposés aux houles, soit à l'érosion continentale pour les effondrements des falaises meubles, soit à l'érosion anthropique au niveau de la fréquentation des massifs dunaires et de l'impact des ouvrages longitudinaux de défense. La cartographie synthétique des données morpho-sédimentaires, des facteurs dynamiques et des tendances évolutives du littoral a permis d'identifier les sites les plus sensibles (Fig. 2). Sur les 49 communes littorales du département, 35 d'entre elles présentent des problèmes d'érosion. La très grande majorité de l'aléa concerne l'instabilité des falaises meubles, le plus souvent d'origine continentale. S'y ajoutent l'érosion des plages, d'origine marine, et l'aléa submersion. Quinze secteurs (Fig. 2) ont fait l'objet d'une cartographie détaillée du risque car ils représentaient des enjeux significatifs d'ordre humain, économique et/ou patrimonial (GRESARC, 2004).

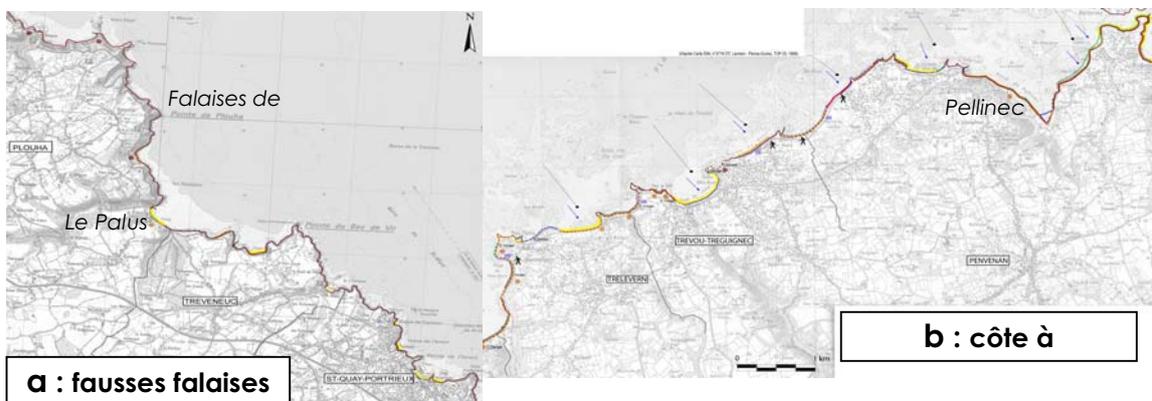
Fig. 3 : Côtes rocheuses du département

Dans les Côtes d'Armor, les côtes rocheuses sont représentées soit sous forme de fausses falaises, soit sous forme d'une « côte à dénudation », (PINOT, 1998). Les fausses falaises de Plouha s'étendent sur près de 40 km et présentent une érosion du sentier littoral et des risques d'éboulements menaçant à la fois des habitations sur le haut de falaise et la plage en particulier au Palus (Fig. 3a). Les falaises rocheuses du type « côte à dénudation » sont présentes à l'Ouest du département, sur 50 km entre Trélevorn et Plougrescant (Fig. 3b), mais aucun problème majeur n'est à signaler, en dehors de quelques murets à restaurer comme dans l'anse de Pellinec (Fig. 3b).

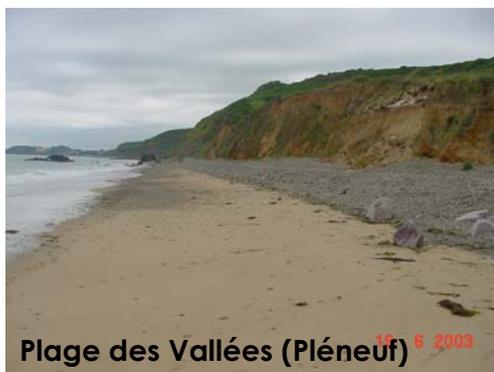
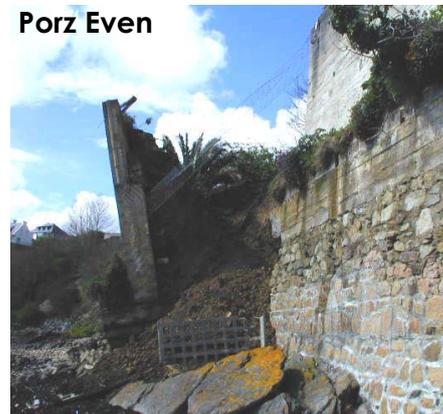
Fig. 4 : Exemples d'instabilité des falaises meubles quaternaires.

Les falaises meubles, taillées dans les formations périglaciaires quaternaires, nappent de grandes surfaces du socle ancien (MONNIER, 1973). Ces loess perméables constituent une couverture qui, une fois saturée en eau, est facilement mise en mouvement par solifluxion. Ces loess sont non seulement très sensibles à l'érosion continentale mais également les falaises meubles qu'ils forment ne résistent pas à l'érosion marine (Fig. 4). La vitesse de recul de ces falaises a été estimée à environ 0,2 m/an depuis deux siècles (PINOT, 1998). La majorité des aléas recensés concerne les falaises meubles quaternaires très présentes sur le département. La construction de murs de soutènement au pied de ces falaises ne suffit généralement pas à éviter la poursuite de l'érosion si l'évacuation de l'eau n'est pas prévue. Ainsi, à Porz Even, des murs de protection sont déchaussés et basculés sur la plage sous la pression que les formations meubles exercent sur la face interne des murs (Fig. 4).

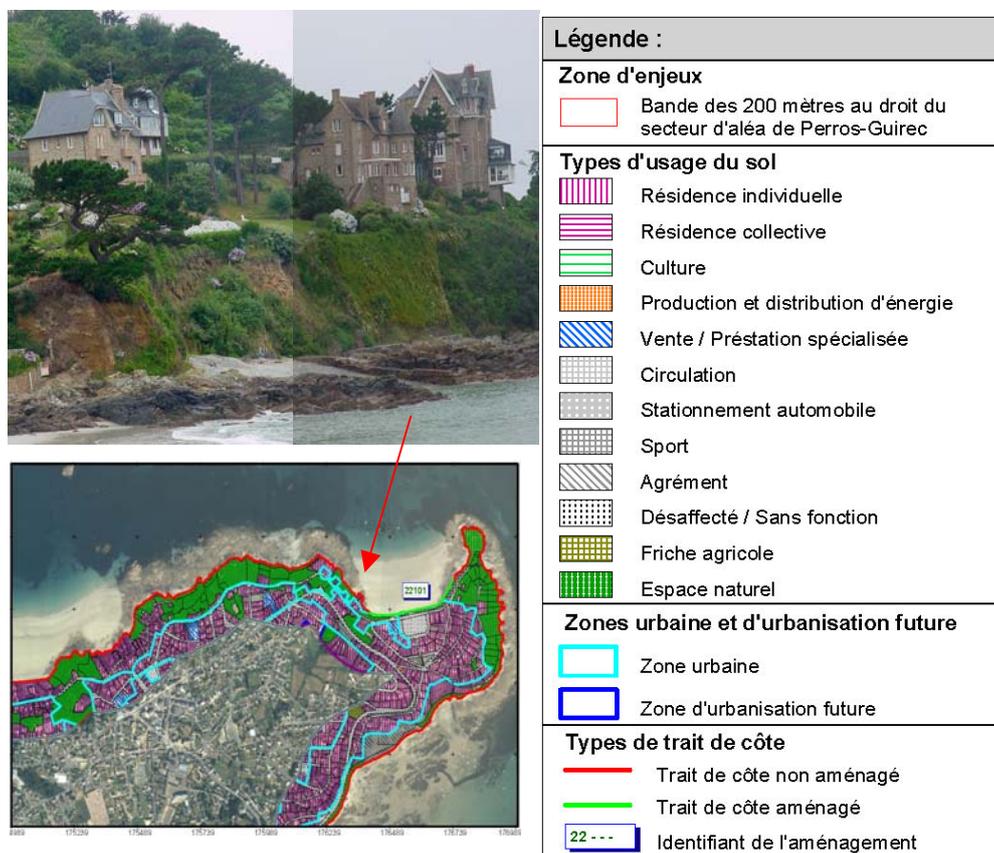
Fig. 5 : Falaises meubles urbanisées et carte des enjeux à Trestignel

La cartographie détaillée (échelle 1/5000^{ème}) des enjeux sur les 15 sites particulièrement sensibles a utilisé l'orthophotoplan 1998 de l'IGN comme fond de référence. Pour chaque secteur, deux cartes distinctes ont été réalisées sur la bande littorale des 200 mètres : une carte de l'occupation du sol présentant la physionomie des parcelles cadastrales et une carte de l'usage du sol précisant la fonction des enjeux (cf. exemple Fig. 5).

Ces éboulements de falaises meubles sont liés à une érosion d'origine continentale et sont particulièrement présents dans la partie occidentale du département. Plusieurs secteurs à enjeux significatifs ont été mis en évidence car le sommet des falaises y est parfois entièrement urbanisé (Trestignel à Perros Guirec, site de Porz Garo/Port-l'Epine à Trélévern) (Fig. 5). A ces facteurs d'érosion continentale « naturelle » s'ajoutent les facteurs anthropiques qui jouent

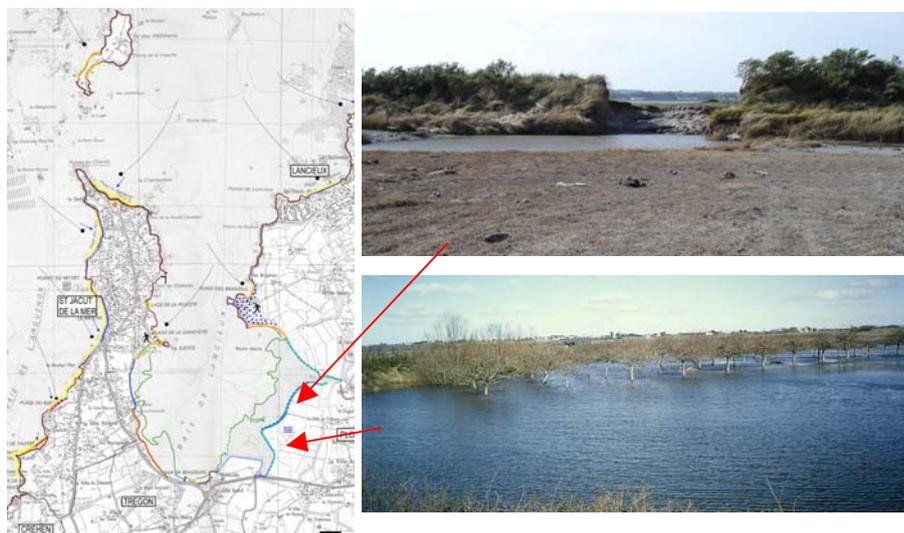
Fig. 6 : Carte de l'aléa en baie de Lancieux. Rupture de digue et inondation des polders
Les estuaires ne posent pas de problème géomorphologique particulier et ne nécessitent pas de prendre des mesures contre l'envasement qui les touchent. Le problème majeur rencontré dans les fonds de baie est l'asphyxie du schorre par les algues vertes.

Les marais maritimes sont nombreux d'Est en Ouest on distingue : l'estuaire du Douron (Plestin), le schorre de l'anse d'Yffiniac, la lagune de Sables d'Or les Pins (Plurien), la baie de la Fresnaye, l'estuaire de l'Arguenon et la baie de Lancieux (Fig. 6). Le seul aléa lié aux marais maritimes n'est pas dû à l'évolution naturelle de ces milieux littoraux, mais à l'action de l'homme. Vers le XVIIIème siècle, ces zones abritées ont été endiguées et poldérisées. Actuellement, ces polders constituent de bonnes terres agricoles mais l'entretien des digues anciennes est souvent négligé, si bien qu'un risque d'inondation existe (Fig. 6).
