Réflexions sur la prise en compte des encoches d'érosion sableuses dans le dimensionnement des ouvrages longitudinaux de protection côtière

Arnaud SALLABERRY ¹, Antoine FÉGNÉ ¹, Damien DAILLOUX ¹,
Didier RIHOUEY ¹

1. CASAGEC INGENIERIE, 18 rue Maryse Bastié, Zone de Maignon, 64600 Anglet, France.

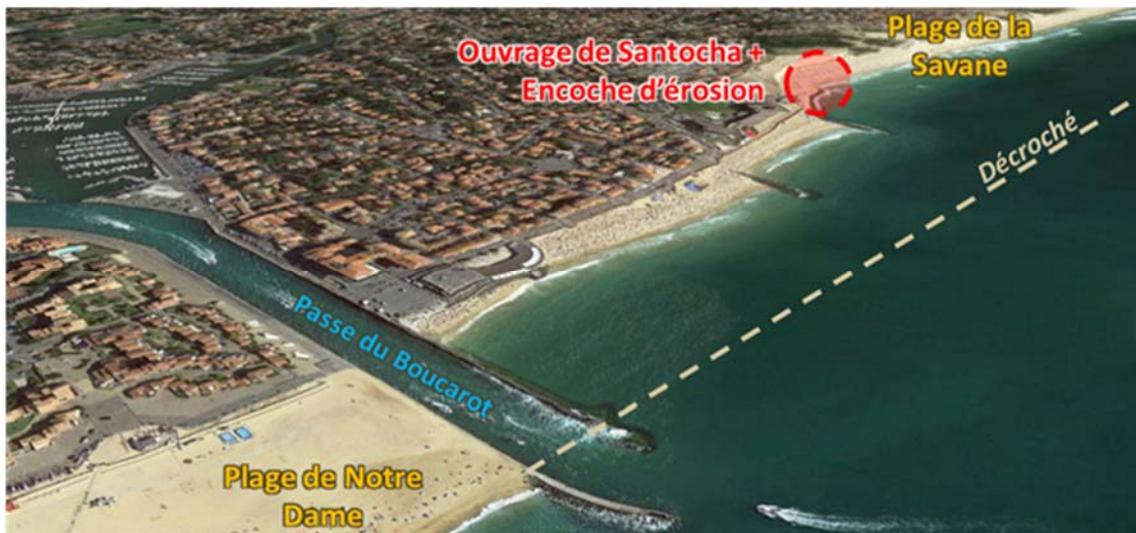
Les problématiques d'érosion, de protection côtière et de mouvements de sables spécifiques à la ville de Capbreton sont bien connues dans la profession ainsi que par les habitants et usagers. En effet, la présence du gouf et des jetées de la passe du Boucarot coupe le transit littoral Aquitain venant du Nord engendrant un déficit de sable plus au Sud. Ce déficit, se traduit par un décroché dans le trait de côte d'environ 450 m entre la plage Notre-Dame et la plage de la Savane. Ce décroché, au Sud du débouché, est accompagné par des ouvrages de protection longitudinaux et transversaux. A l'extrémité Sud de ces ouvrages une encoche d'érosion est observée, comme illustré sur la figure 1.

Figure 1. Description du site de Capbreton.

Depuis 2008, la commune de Capbreton a mis en œuvre un système de transfert hydraulique des sables depuis la plage Notre-Dame au Nord vers les plages situées au Sud du débouché. Les rechargements en sable se font au droit des ouvrages de protection et au Sud, au niveau de l'encoche d'érosion. Ce volume de 100 000 m³ transféré annuellement permet de limiter les problématiques d'érosion. Depuis 2007, un suivi précis et régulier, réalisé dans le cadre de la stratégie de gestion du trait de côte, montre que le taux de recul observé au Sud du front de mer est de l'ordre de - 1,2 m/an.

Grâce à la présence du By-Pass l'encoche est relativement stabilisée. Cependant il est à noter que le musoir Sud de la protection côtière dite de Santocha présente des désordres majeurs. En effet, le niveau de crête de l'ouvrage, dans sa partie Sud, est plongeant afin de permettre une transition douce entre la zone protégée et la plage. Cet abaissement du niveau de crête a pour conséquence d'augmenter les franchissements par paquets de mer

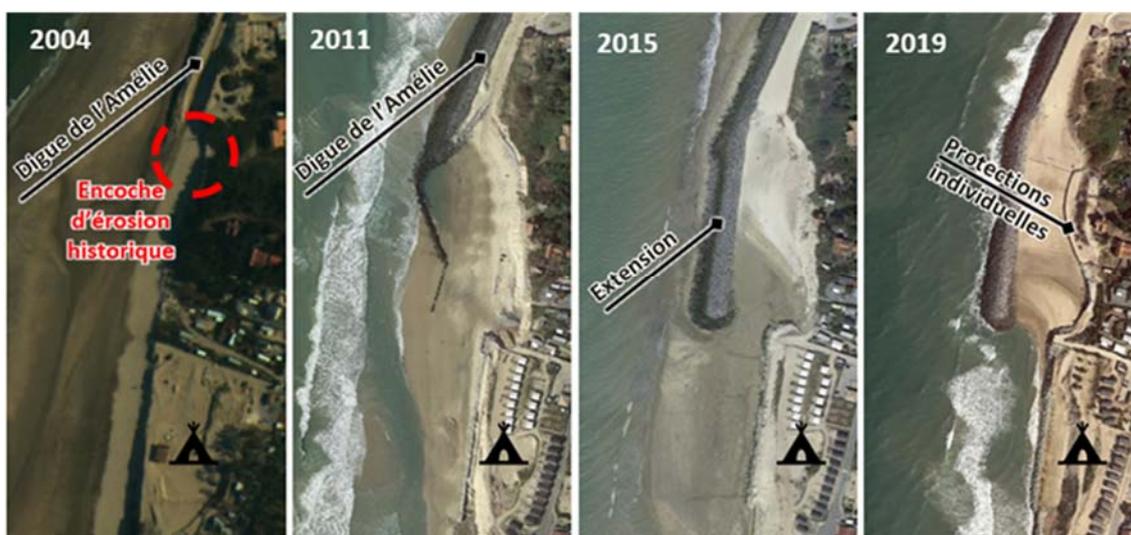
Tel que présenté dans la figure 2, l'ouvrage a subi de nombreuses modifications au cours du temps et s'étend, depuis les derniers travaux réalisés en 2014, sur un linéaire de 580 mètres. La spécificité de cet ouvrage repose sur un corps de digue sableux maintenu de part et d'autre par des palplanches qui sont elles-mêmes protégées par des enrochements faisant office de carapace. Cette disposition offre un double avantage : lors des travaux la circulation des engins, l'entretien et le rechargement des enrochements sont facilités permettant ainsi de s'adapter à une évolution des fonds au niveau de l'ouvrage. A ce jour, cet ouvrage donne satisfaction malgré les évolutions de la plage autour de ce dernier.

Figure 2. Effet de bout au niveau de la terminaison Sud de l'enrochement.

La nouvelle configuration de l'ouvrage, qui peut s'apparenter dans sa partie Sud à un brise-lame, a permis de stabiliser l'encoche historique. Toutefois, des phénomènes hydrodynamiques de mise en charge et de chasse sont apparus en arrière de l'ouvrage et ont nécessité la mise en œuvre de protections individuelles. Dans la même zone, le camping a mis en place une protection qui a généré une nouvelle encoche plus au Sud.

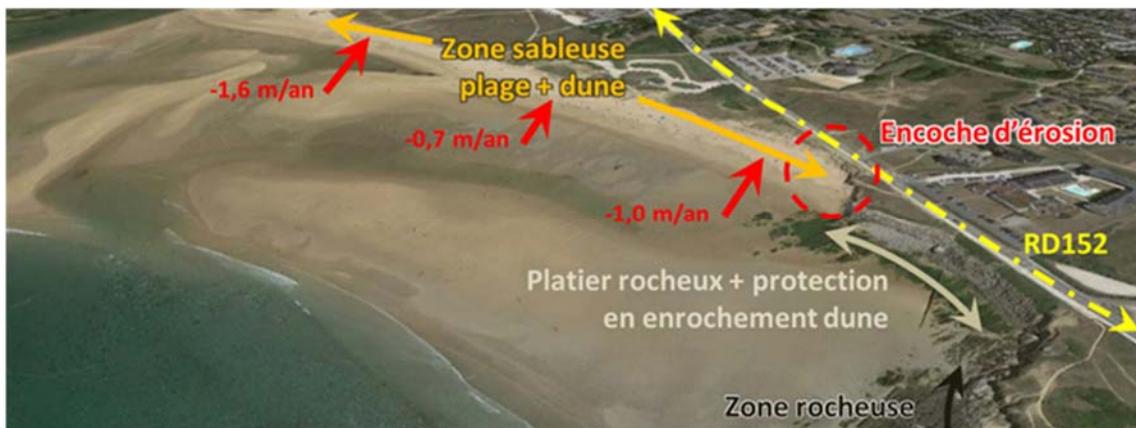
L'analyse de l'évolution du trait de côte dans le temps, réalisée sur les dates 1989, 2004, 2011, 2014, 2018 et 2020, permet d'obtenir un taux de recul sur la plage compris entre -0,7 et -1,6 m/an. Les taux étant plus forts au niveau des extrémités Nord (flèche sableuse) et Sud (transition avec la roche).

Figure 3. Description de la plage de la falaise.

Le recul du trait de côte, qui est plus prononcé au niveau de la transition Sud (entre la partie sableuse et la partie rocheuse), peut s'apparenter à un problème d'encoche d'érosion même si cette dernière est peu marquée (voir figure 3). La présence de la RD152 en arrière de l'encoche (5 m au niveau du point le plus critique) a eu pour conséquence l'étude et la mise en œuvre d'un nouvel ouvrage présenté en figure 4 consistant en une prolongation de la protection en enrochements actuellement en place sur le platier rocheux. Ce nouvel ouvrage a été étudié par le CD 56 en anticipant au mieux les problématiques inhérentes à la terminaison de ce type d'ouvrage.

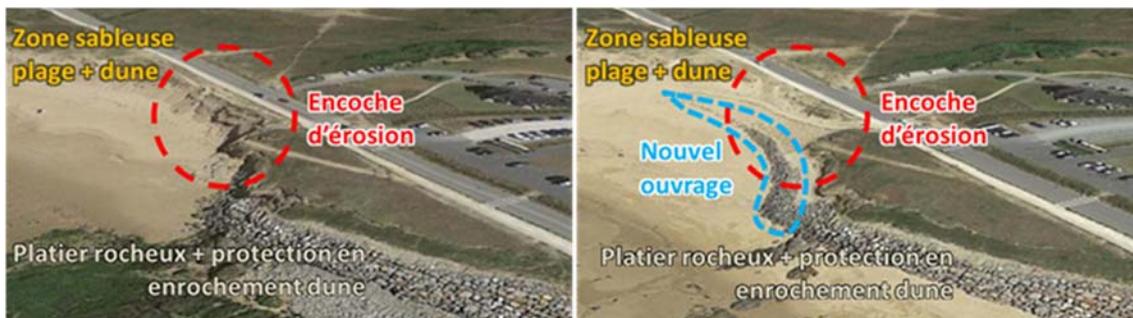
En effet, ce nouvel ouvrage dispose d'une crête s'abaissant progressivement, d'une géométrie courbe permettant de créer une transition et d'éloigner le point de diffraction de la route et d'une protection de la dune en arrière par la mise en place de ganivelles avec pour objectif de favoriser sa végétalisation. Cet ouvrage a été accompagné par un rechargement en sable.

Figure 4. Encoche d'érosion avant et après réalisation de l'ouvrage.

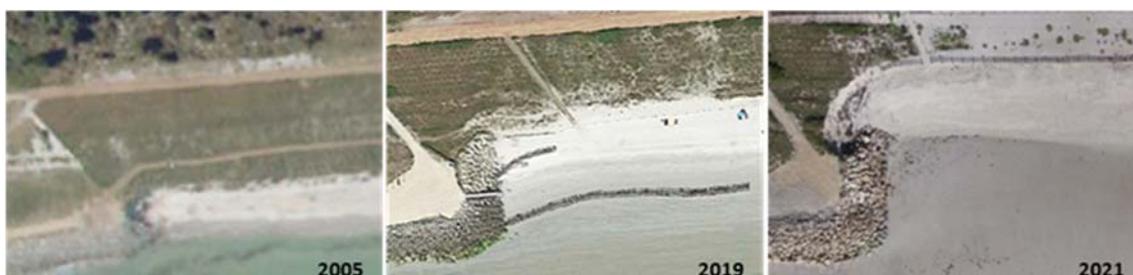
Pour faire face à ce phénomène, un retour en enrochements de 20 m a été réalisé, entre 2010 et 2012, afin de se prémunir d'un éventuel contournement de l'ouvrage (voir figure 5). Toutefois, le point de diffraction de la houle, initialement positionné dans la continuité des enrochements, s'est donc décalé dans les terres. Cela a eu pour conséquence d'augmenter l'emprise de l'encoche d'érosion. Alors que l'érosion au niveau de l'encoche perdure, des pieux bois sont battus sur deux axes longitudinaux, en continuité de l'ouvrage en 2015.

Figure 5. Effet de bout au niveau de la terminaison Est de l'enrochement.

Suite aux tempêtes successives des années 2010, la protection de Cleut-Rouz a subi de nombreux dommages : dégradation de l'extrémité des enrochements, affaissement et basculement de blocs, accentuation des points faibles existants, érosion du sentier derrière

l'ouvrage, recul du pied de dune. Malgré toutes ces opérations de confortement (renforcement de l'enrochement, pieux bois, etc.), l'effet de bout persiste avec des taux de recul du front de dune de l'ordre de -2,5 m/an.

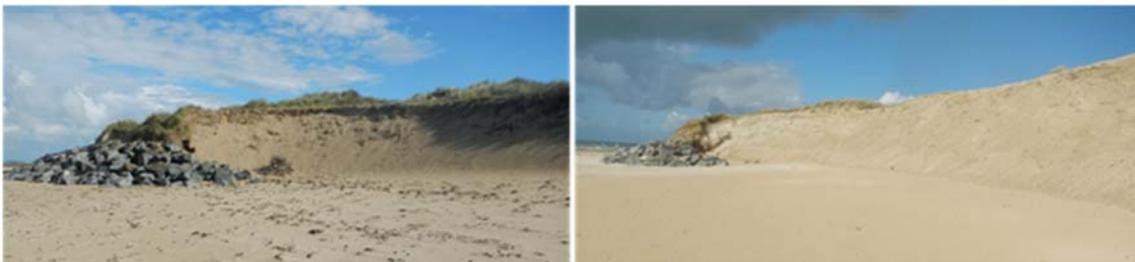
L'ouvrage longitudinal s'étend sur un linéaire de 1 850 mètres. Une encoche d'érosion s'est formée à l'extrémité Sud du perré, avec un recul du trait de côte qui atteint une trentaine de mètres depuis 1992 (taux de recul proche de -1 m/an sur 25 ans).

Cette encoche d'érosion touche désormais la dune située en arrière des enrochements et tend à déstabiliser l'extrémité de l'ouvrage. De plus, l'ouvrage étant relativement bas, il est franchi lors des événements tempétueux forts engendrant une érosion du sable en crête en section courante. Cet effet, se combine à l'encoche au niveau de l'extrémité de l'ouvrage favorisant, par évacuation des volumes d'eau franchissant, un écoulement contournant l'ouvrage accentuant localement l'érosion.

Figure 6. Recul de la dune à l'extrémité Sud du perré – Vue avant rechargement après rechargement.

En section courante des fascines ont été mises en place entre des pieux verticaux, en arrière de la crête du perré afin de limiter ce recul. De plus, la Communauté de Communes Côte Ouest Centre Manche procède depuis janvier 2015 à des opérations de rechargement en sable en pied de dune, sur un linéaire réduit (60 ml) et limité à l'encoche d'érosion au contact de l'ouvrage. Ces rechargements sont illustrés dans les photographies de la figure 6. Il s'agit de volumes limités (500 à 1 000 m³ annuellement) et dont le gisement se situe à 1 km au Sud-Est de l'extrémité de l'ouvrage. Malgré ces interventions l'encoche d'érosion n'est pas stabilisée.

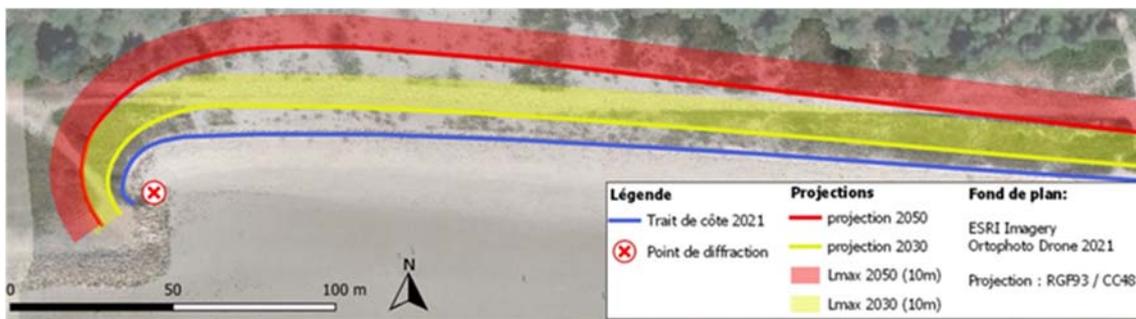
Sur la base des cas présentés dans cet article, il ressort que dans de nombreuses situations et cela malgré des configurations de site très différentes (houles, marée, dynamiques hydro-sédimentaires, géométries d'ouvrage de protection) la finalisation d'un ouvrage de fixation du trait de côte s'accompagne d'une encoche d'érosion. L'ampleur du phénomène semble liée aux spécificités de chaque site et au moins partiellement à l'intensité du recul du trait de côte observé. De ce fait, afin de caractériser ces phénomènes, il semble pertinent de s'appuyer sur des analyses diachroniques du trait de côte et des levés topographiques *in situ*. De plus, au regard des taux d'évolution, des outils peuvent permettre de projeter dans le temps ces reculs et ainsi essayer d'anticiper l'ampleur et la forme de ces effets de bout. La mise en œuvre du modèle SMC- *Coastal Modelling System* - peut notamment permettre d'estimer les reculs pressentis associés à une ou plusieurs configurations d'aménagement. Un exemple est présenté en figure 7.
