Rétroactions entre la dynamique sableuse de la plage et l'efficacité des ganivelles pour la protection et le développement du cordon dunaire de Torreilles (66)

Thème 2 – Dynamique sédimentaire

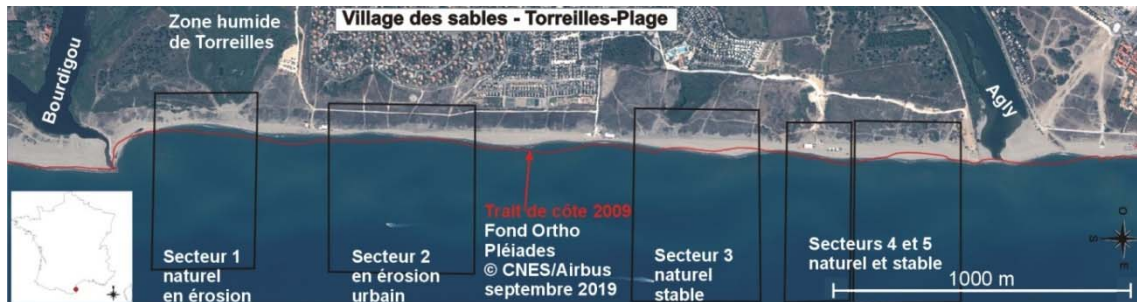
Comme le montre la figure 1, le site de Torréilles présente un trait de côte avec de fortes sinuosités de plage, formant de grands motifs de croissants rythmiques reflétant la position des barres d'avant-côte festonnées, et en particulier de la barre interne. La barre externe festonnée est une structure très stable de 700 m de longueur d'onde située entre -5,5 et -6 m. Elle ne bouge que faiblement sur plusieurs années (déplacement max. d'environ 50 m entre 2011 et 2019), elle n'est donc pas couverte par notre analyse. La barre interne est une structure complexe et dynamique constituée d'une imbrication de festons, de barres transverses et chenaux s'enracinant au bord. Elle change de forme chaque hiver, principalement lors des fortes tempêtes qui peuvent venir d'une direction très oblique (S-)SE, ou très frontale depuis l'E (angle d'incidence des vagues de tempête de $H_s > 3$ m au large : entre $+60^\circ$ et -10° à 40 m de profondeur, d'après la bouée de Leucate voisine). La dérive littorale est importante (~ 40000 m³/an) et dirigée vers le nord. Elle provoque le déplacement d'environ 80 m vers le nord des morphologies rythmiques de la barre interne, et par effet de rétroaction, des sinuosités de la plage : position des creux et des avancées du trait de côte (caps). Cela explique que la partie sud du site soit fortement impactée par l'érosion, en raison du blocage de la dérive par la digue d'embouchure du Bourdigou. En moyenne, la largeur de plage en été avoisine 40 m sur les secteurs 3-4-5 au nord, et 20 m sur les secteurs 1 et 2 au sud. Le pied de dune de Torréilles se situe actuellement autour de +2,5 m NGF, et la crête de dune varie entre +3 m et +4,5 m NGF.

Différents secteurs du linéaire côtier de Torreilles ont été étudiés grâce à un suivi DGPS centimétrique : un secteur naturel et un secteur urbain en érosion, et des systèmes naturels de plages plus larges et plus stables (figure 1). L'objectif principal était de réaliser des MNT de très haute résolution de la dune, de la plage et des systèmes de barres d'avant-côte. De très nombreuses radiales topographiques ont été réalisées entre les lignes de ganivelles afin de rendre compte de leur potentiel ensablement.

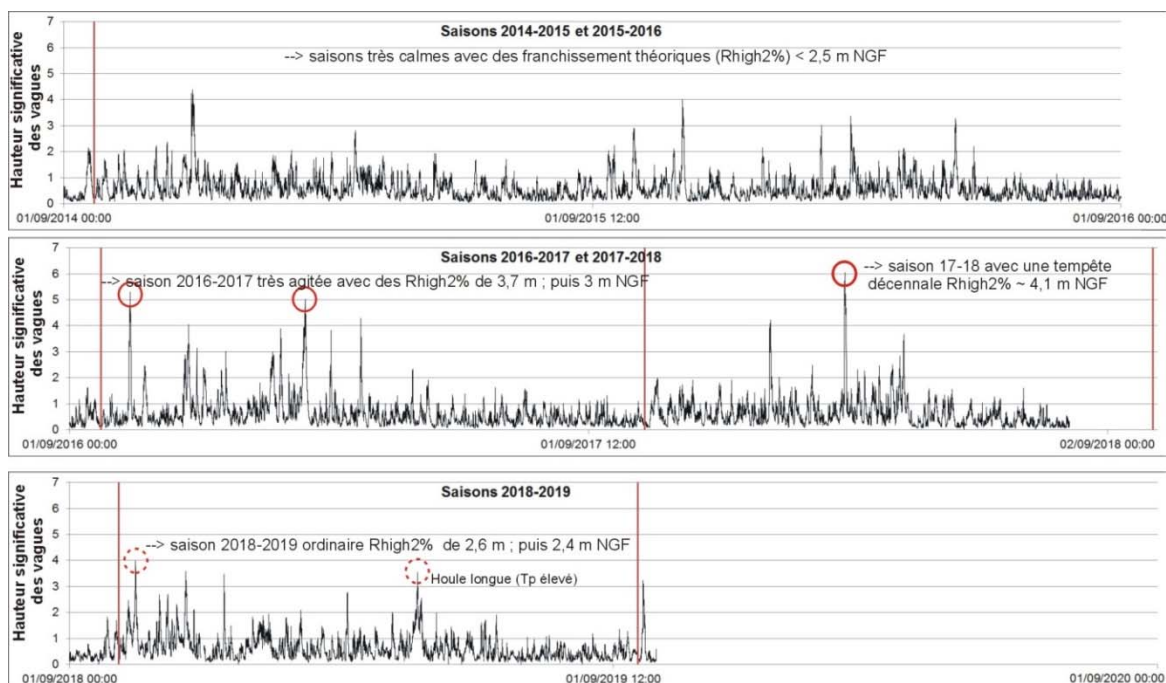
Au cours de la période de suivi 2014-2019, plusieurs hivers très contrastés en termes de houles se sont suivis. La figure 2 présente le houlogramme, avec une estimation grossière des hauteurs maximales de run-up atteintes sur la plage lors des principaux événements (en rouge), selon les paramètres de houle mesurés au large et la formule de STOCKDON *et al.* (2006), intégrant la pente de la plage de Torreilles, et en prenant en compte les niveaux de surcotes enregistrés par le marégraphe de Port-la-Nouvelle.

Figure 2. Houlogramme de la Hs des vagues à la bouée de Leucate située à 20 km au nord du site (40 m de fond) ; dates des levés représentés par des barres rouges, et commentaires sur l'élévation estimée du jet de rive des principales tempêtes.

Malgré certains hivers plutôt "calmes", à chaque saison des dégâts ont été constatés sur le front dunaire de la partie sud du site. L'hiver 2016-2017 a été particulièrement riche en tempêtes et a laissé de nombreux dégâts, avec un effet très morphogène pour la plage, tandis que l'hiver 2017-2018 a vu une tempête décennale le 01/03. Celle-ci a bouleversé l'ensemble de la dune avec un franchissement généralisé par les vagues, provoquant des overwashes et un blanchiment sableux de la dune fixée (voir une illustration en figure 3). La dernière saison présente un hiver plus classique du point de vue de l'énergie des vagues, mais ses épisodes de taille moyenne ($H_s \leq 4$ m) ont généré toutefois des dégâts marqués au sud.

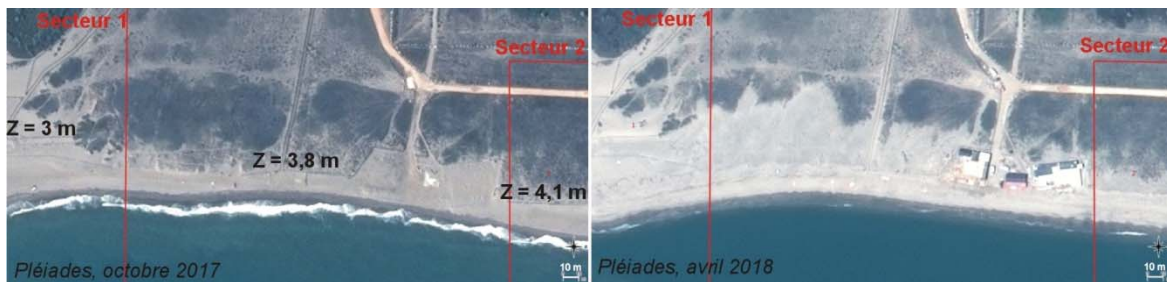
Figure 3. Illustration sur des images satellites THRS Pléiades (© CNES/Airbus/IGN) de l'ensablement généralisé de la dune fixée après la tempête du 01/03/2018 ; l'élévation initiale de la crête de dune est indiquée sur l'image de gauche.

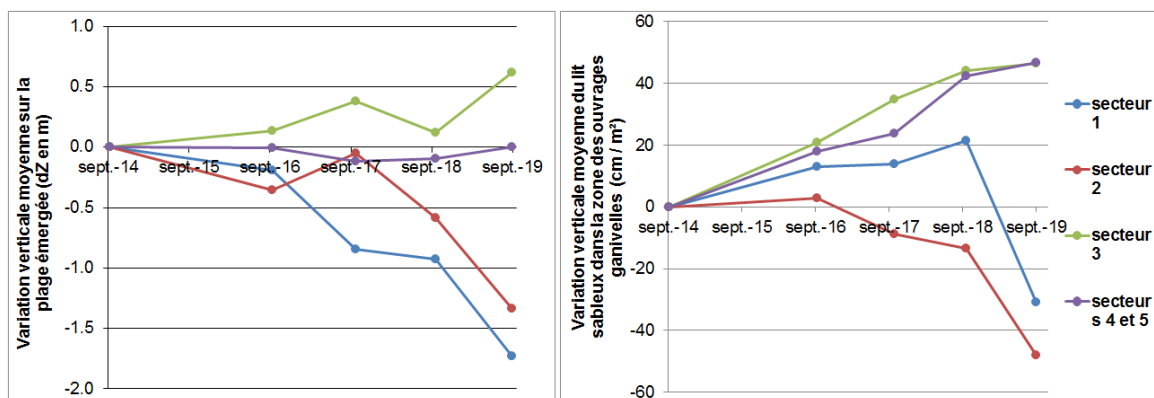
Figure 4. Evolution temporelle par secteur de la variation verticale du niveau moyen de la plage (à gauche) et de la zone au sein des ouvrages de protection dunaire (à droite ; N.B. : variations pondérées par la surface des secteurs).

La figure 4 montre l'ensablement régulier des ouvrages sous l'action des vents marins (jusqu'à 10 cm/an). Au sud, des impacts se produisent sur le front dunaire ce qui traduit les phases d'érosion depuis 2016 (secteur 2) et 2017 (secteur 1). L'accumulation entre 2017 et 2018 représente partout l'action du franchissement par les vagues lors de la tempête majeure qui, étonnamment, a provoqué un dépôt de sable sur le devant de la dune et entre les ganivelles, sans détruire les ouvrages. L'exception est dans ce cas le secteur 2, et le nord du secteur 1 non suivi, où les ganivelles ont été détruites en même temps que le front dunaire s'est creusé.

Les résultats montrent que l'érosion domine très largement sur les petits fonds ; cependant les secteurs les plus en érosion ne sont pas forcément ceux du sud. Sur la plage émergée, les courbes de la figure 4 indiquent que les secteurs 1 et 2 sont en forte érosion, perdant plusieurs milliers de m³ de sable chaque année. Au contraire, le secteur 3 en gagne un peu, surtout en 2018-2019 (en raison de l'accolement d'une barre à la plage ; ce gain est probablement temporaire). Enfin, malgré des modifications de formes importantes sur les plages et une forte variabilité inter-annuelle de leurs volumes, le bilan global des secteurs 4 et 5 reste stable. Les secteurs nord de Torreilles semblent donc nettement plus résilients face aux coups de mer que les secteurs sud. Par exemple, lors de la saison de la tempête décennale de mars 2018, la majorité des plages sont en érosion, mais cette érosion est inversée la saison suivante sur les secteurs au nord, à l'inverse des secteurs au sud. La plage émergée du sud s'érode donc de manière chronique, depuis 2016 sur le secteur 1, et depuis 2017 sur le secteur 2.
