Les appontements Milhaud de la base navale de Toulon

Sylvain BOUTEFOY¹

1 Etablissement du Service d'Infrastructure de la Défense de Toulon
BRCM de Toulon
BP 71
83800 Toulon cedex 9
sylvain.boutefoy@intradef.gouv.fr

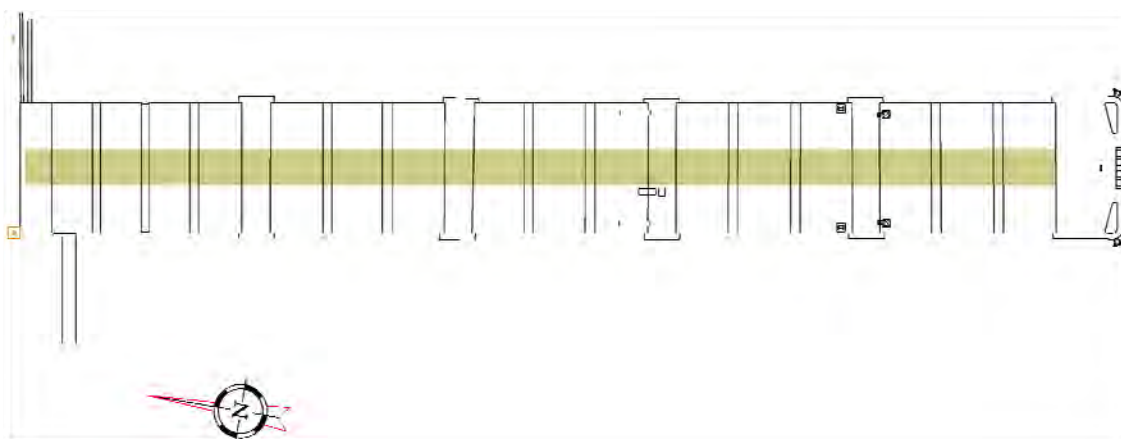
Afin de limiter l'étendue des zones à surveiller et, *in fine* réduire les coûts, toutes les opérations présentes et à venir sont ciblées sur des zones cohérentes et identifiées en liaison avec l'exploitant. Il s'agit de chemins de roulement de six mètres de large sur chacun des appontements.

Figure 2. Chemin de roulement de l'appontement Milhaud 3.

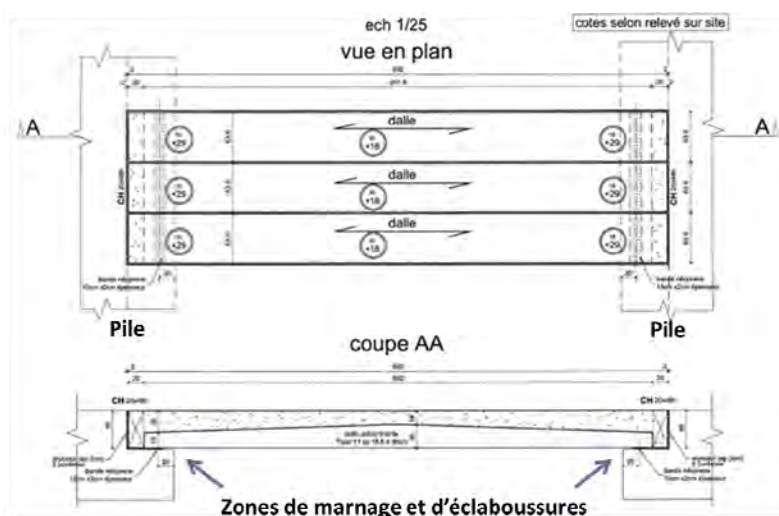
Les teneurs en chlorures les plus élevées en profondeur ont toujours été observées en about, à proximité d'une pile, et donc en zone de marnage, soumise aux éclaboussures induites par les vagues et la houle sur les piles. A contrario, les aciers précontraints situés à mi travée, en zone de flexion maximale, présentent un taux de chlorures libres inférieur.

Figure 3. Vue en plan et coupe des dalles constitutives d'une travée entre deux piles.
