Exemples de travaux de lutte contre l'érosion hydrologique et marine dans des espaces naturels et urbains littoraux de l'agglomération de Toulon

1. Lutte contre l'érosion hydrologique et marine dans l'ENS de la plage du Monaco. *Département du Var - Commune du Pradet*

2. Lutte contre l'érosion hydrologique et marine sur le sentier du littoral, au lieu-dit La Mitre à Toulon (de la plage de La Mitre au Fort Saint-Louis). *Communauté d'agglomération Toulon Provence Méditerranée*

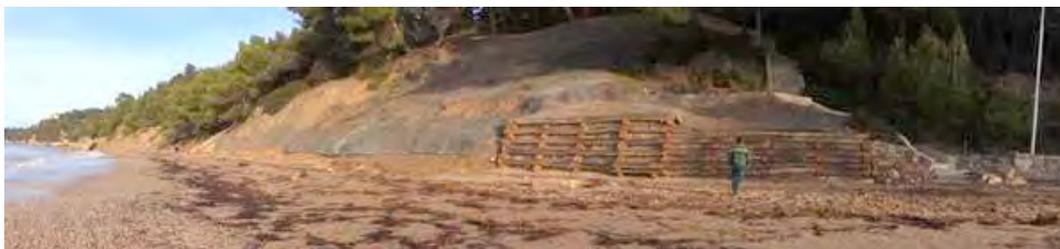
Enfin, la stabilisation de l'escalier en pied de versant est réfléchi en recherchant un équipement déformable, léger et transportable par flottaison (voir figure 9).

Figure 9. Vue de l'ENS depuis la plage.

Suivant cette optique, le gabion en bois est retenu (voir figures 10 et 11) et mis en place avec les caractéristiques suivantes :

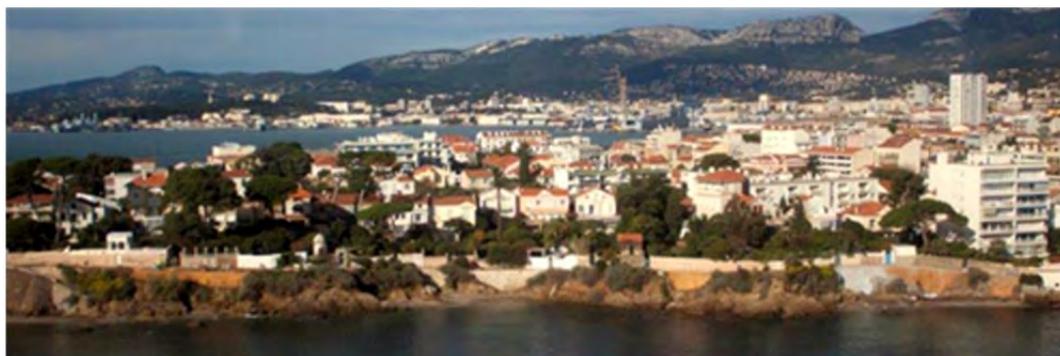
équipements correspond donc à une promenade de bord de mer en station balnéaire (voir figure 12).

Figure 12. Vue d'hélicoptère du tronçon.
