Remise en état des formes de radoub 2 et 3 de Pontaniou a l'arsenal de Brest

Roland Boutin

*SID, Direction des travaux maritimes,
Le Château, BP 16 , 29240 Brest
roland.boutin@wanadoo.fr*

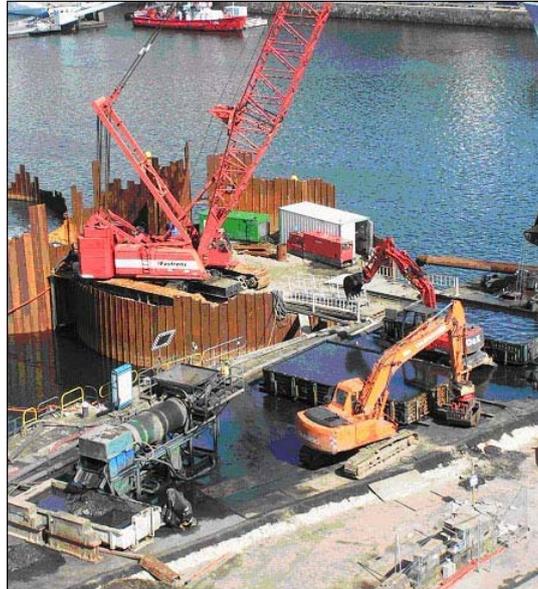
Figure 6 : Aire de délitage et de scarification.

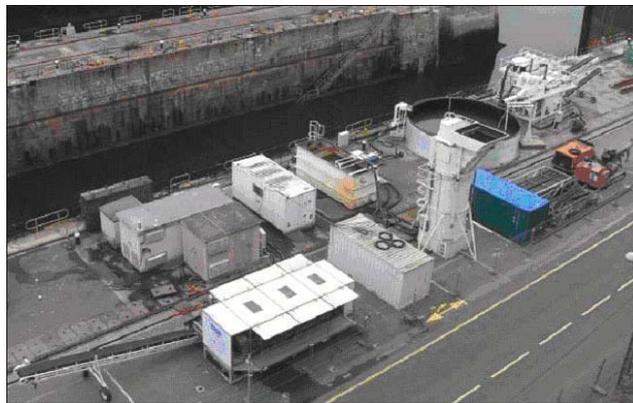
La couche de vase en place ($2\ 000\ \text{m}^3$) au fond des cellules constitue une zone de glissement potentiel peu propice à la stabilité du batardeau. Elle est donc draguée à l'aide de moyens mécaniques ou hydraulique. Trop contaminés pour être clappés en mer, les sédiments sont acheminés vers une unité de traitement (cf. figure 6 et 7), puis évacués par camion dans des sites de stockage à terre agréés. Les cellules sont ensuite remplies de sable ($18\ 000\ \text{m}^3$).

Figure 7 : Unité de traitement.
