# Protection anticorrosion par système duplex

# Hervé Barréda<sup>(a),</sup> Rolland Gallina<sup>(b)</sup>

<u>Mot-clés</u>: Système duplex, anticorrosion, protection cathodique, chemisage, IVOR, ouvrage portuaire..

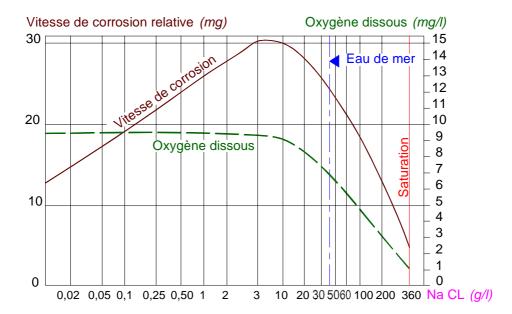
Figure 1 - Variation de la corrosion avec la salinité

On constate, selon André Hache[2] (figure 1), que l'attaque maximale se produit pour une teneur en chlorure de sodium -NaCl- d'environ 5 à 10 g/l, ce qui représente une teneur inférieure à celle habituelle en eau de mer, soit ~27 g/l.

C'est pourquoi l'eau saumâtre (mélange eau salée/eau douce) est plus agressive que l'eau de mer seule[3]. Par ailleurs, les différences de concentration en sels dissous entre l'eau douce et l'eau salée seront favorables à la création de piles de concentration : l'attaque de l'acier sera alors plus rapide au contact de l'eau salée.

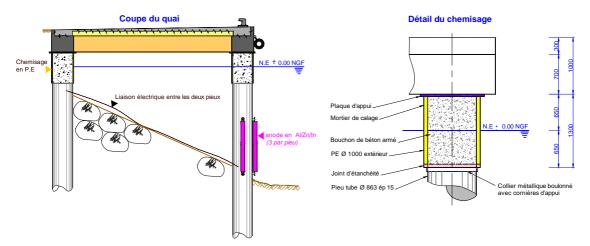
Figure. 2 - Principe du chemisage des têtes de pieux

Il est important de noter que cette technique ne peut être appliquée que lors de la construction du quai. Elle est donc mise en place après les opérations de battage des pieux et avant la construction de la dalle en béton armé. La protection anticorrosion, pour la partie située en zone d'éclaboussures, est assurée par des tubes PE constituants le chemisage extérieur des pieux.

L'espace annulaire existant entre le pieu métallique et le tube PE est rempli d'un mortier de calage à retrait compensé. L'étanchéité à la base du chemisage est établie par un joint gonflé (chambre à air de VTT -Vélo Tout Terrain-) mis en place par des scaphandriers. Le tube PE protège le pieu sur une hauteur de 1,30 m dont 0,65 m hors d'eau et 0,65 m sous l'eau (figure 2).

La disposition constructive consiste à préserver de la corrosion les pieux, par un système de protection mixte : chemisage en PE des têtes (figure 2) et anodes sacrificielles. La solution conservatrice retenue a pour objet de stopper les attaques dues au milieu agressif en abaissant le potentiel des pieux et en les isolants de l'électrolyte (eau de mer) sur leurs parties hautes.
