## Travaux de protection et de mise en valeur du lido de Frontignan

Marie COUTOS<sup>1</sup>, François HACQUES<sup>1</sup>

L'étude présentée ici porte sur les travaux de protection du Lido de Frontignan, et plus particulièrement des secteurs de la Dent Creuse et des Aresquiers qui s'étendent sur un linéaire cumulé d'environ 2 km.

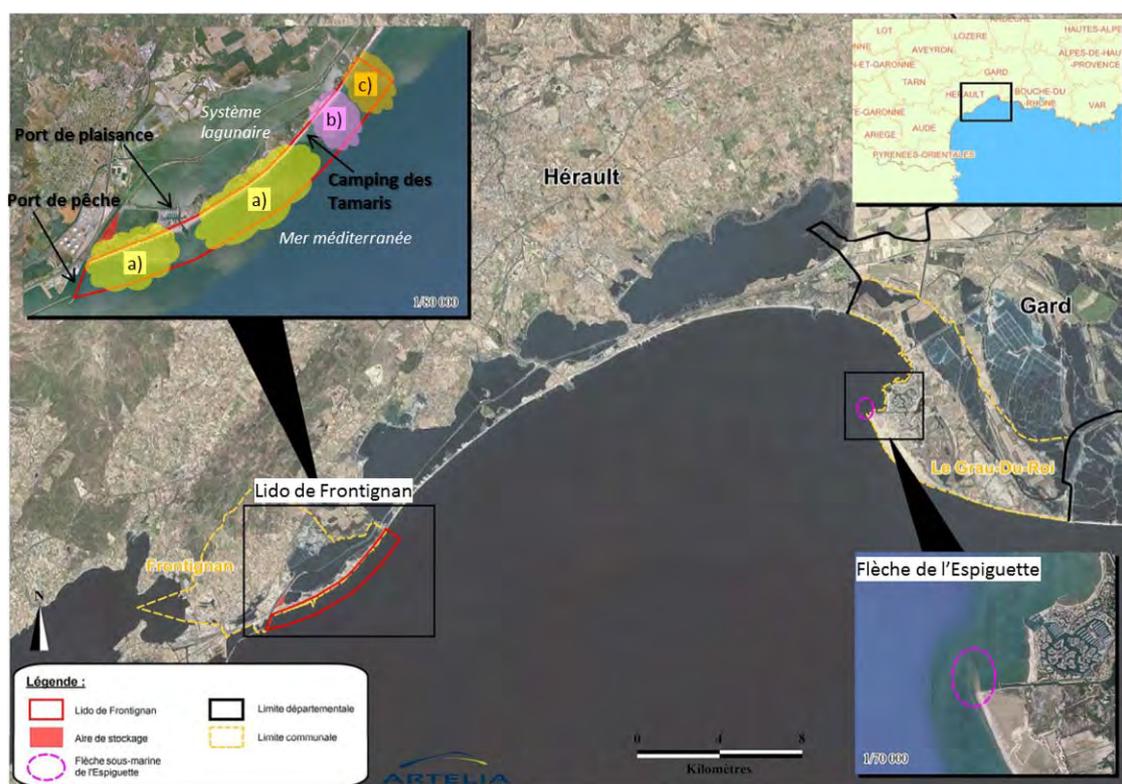
Figure 1. Localisation de la zone d'étude.

La première tranche de travaux réalisée en 2015 concernait deux secteurs, l'un en extrémité Ouest (port de pêche) sur environ 500 m, l'autre côté Est (Dent Creuse et Aresquiers) sur environ 1700 m. Cet article présente les aménagements qui ont été réalisés sur ce dernier secteur, comprenant la Dent Creuse et les Aresquiers.

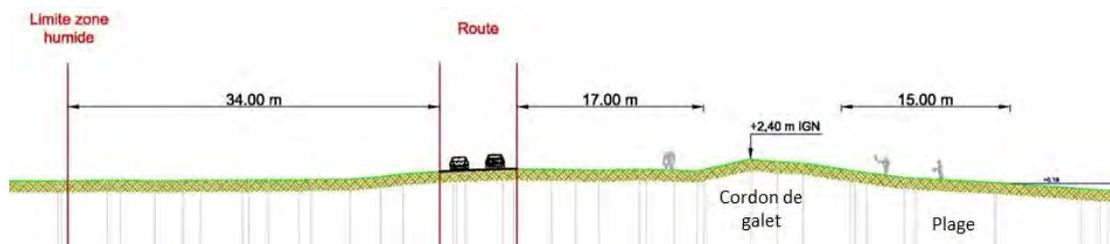
Figure 2. Représentation du profil type au-dessus de 0 m IGN (levé LIDAR 2009).

Le graphique ci-dessous présente les caractéristiques de la partie aérienne du profil type (cotes supérieures à 0m IGN) testées en faisant apparaître l'emplacement de la route et du cordon d'arrière plage. On peut s'apercevoir qu'en 2009 le lido ne faisait plus qu'une quarantaine de mètres de large.

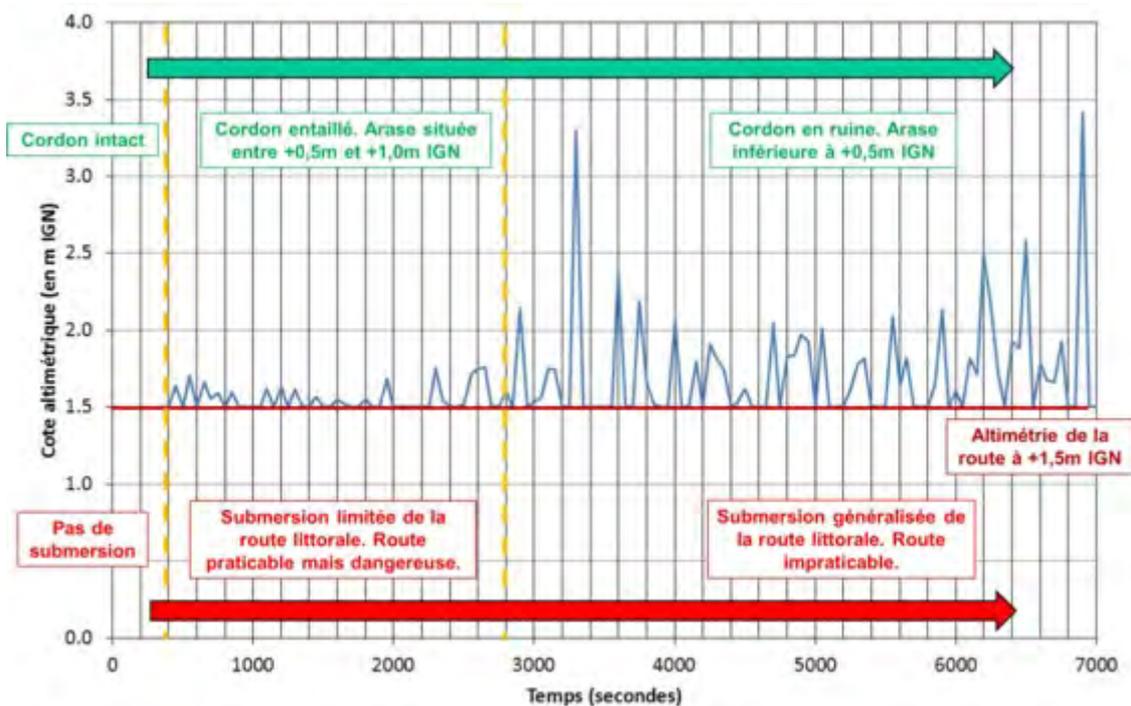
Figure 3. Evolution du niveau d'eau sur la route littorale en fonction de l'état du cordon d'arrière-plage durant une tempête de référence ( $Hm_0=6m - T_p=10s - \text{Niveau d'eau} = +1,19 \text{ mIGN}$ ).

Les résultats (voir figure suivante) montrent que le lido des Aresquiers est soumis à un risque majeur de destruction du cordon en l'espace de quelques heures d'une tempête.

Le phénomène d'érosion du cordon lors des tempêtes ne fait que renforcer cette fragilité au cours du temps. Les évolutions passées montrent qu'en l'absence de toute intervention sur le littoral, une brèche pourrait s'ouvrir entre la mer et l'étang d'Ingril, permettant à la mer de pénétrer facilement à l'intérieur des terres (horizon > 20 ans).

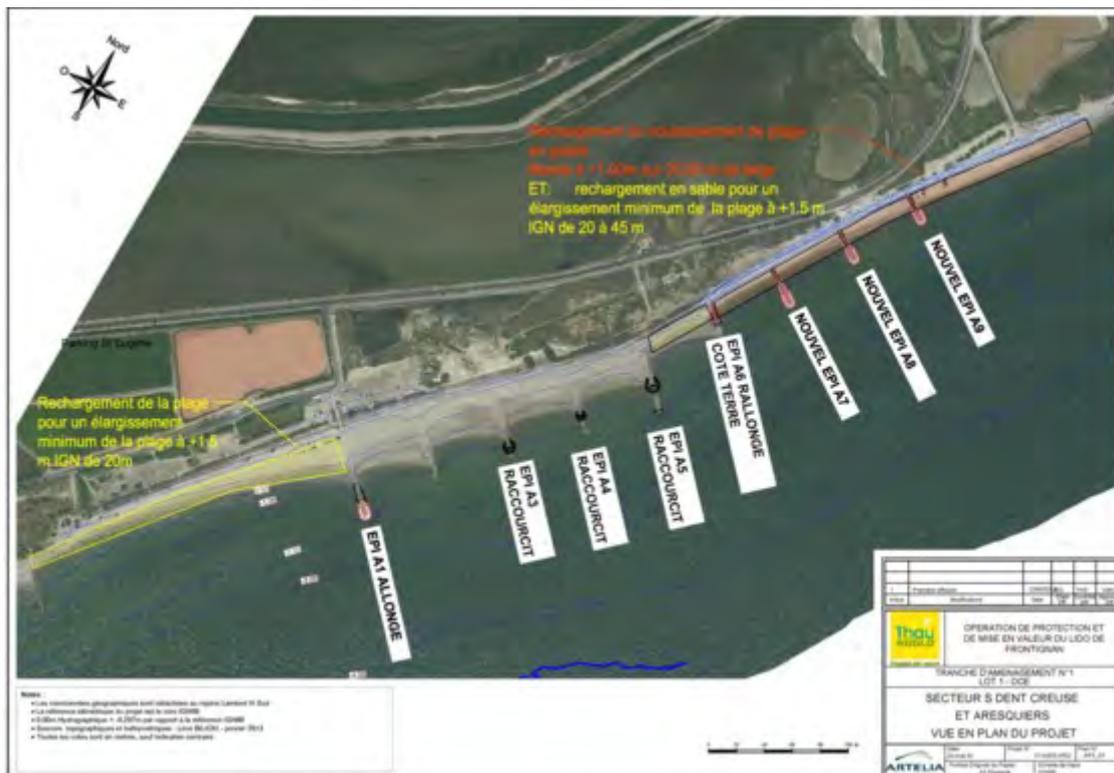
Figure 4. Aménagements réalisés pour les secteurs Dent Creuse et des Aresquiers.

- Reconditionner les épis existants de manière à obtenir des épis de longueur dégressive pour favoriser la transition sédimentaire entre la zone protégée et la zone naturelle.
- Construire 3 nouveaux épis de longueur dégressive.
- Renforcer le cordon dunaire en galets pour préserver la route littorale des intrusions marines.
- Réalimenter les plages et petits fonds en sable d'un volume de  $200\,500 \text{ m}^3$  et favoriser le déferlement anticipé des vagues.
- Aménager des accès à la plage (passerelles en bois) au niveau du cordon.

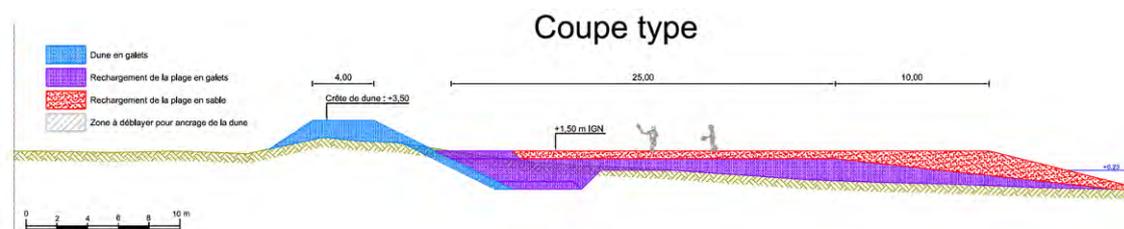
Figure 5. Coupe type du profil de rechargement aux Aresquiers.

- création d'un cordon en galets à +3,5m IGN,
- mise en place d'un sous-bassement de galets en pied du cordon pour limiter les abaissments des fonds en tempête,
- couverture de surface en galets sur la zone de plage sèche,
- apports de sable,
- construction des ouvrages de franchissements du cordon (escaliers bois).

La coupe type du profil de rechargement est donnée sur la figure 5 pour le secteur de des Aresquiers.

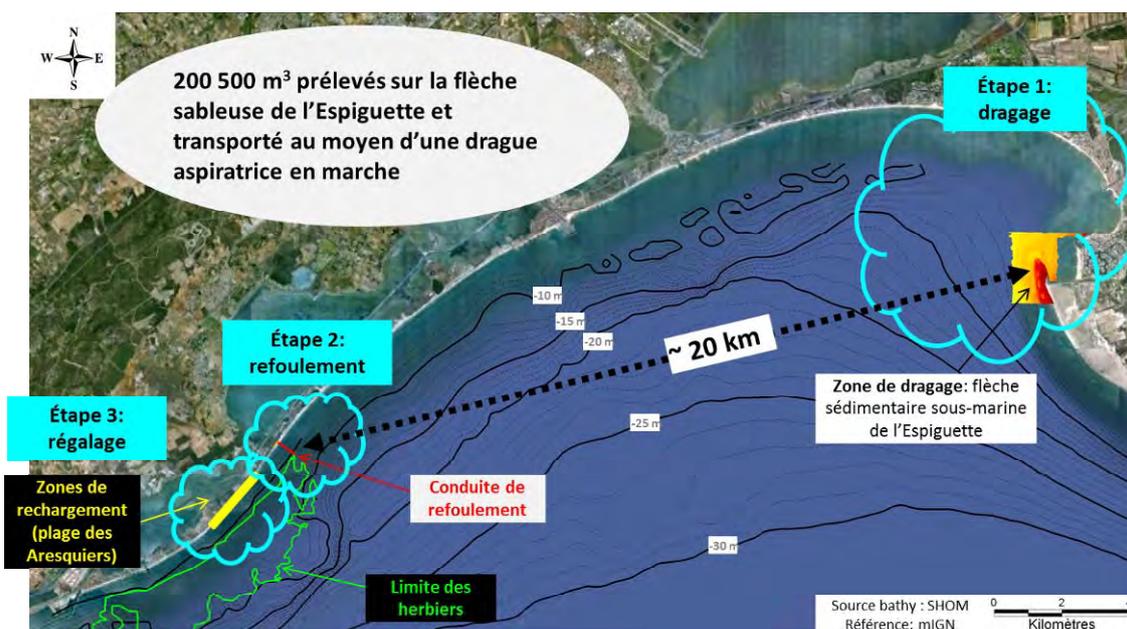
Figure 6. Schéma du cycle de dragage et de l'opération de rechargement de la plage.

- a) dragage de la flèche sédimentaire sous-marine de l'Espiguette à l'aide d'une drague aspiratrice en marche (drague THOR) et navigation de la drague jusqu'au lieu de rechargement.
- b) refoulement de la mixture et rechargement.

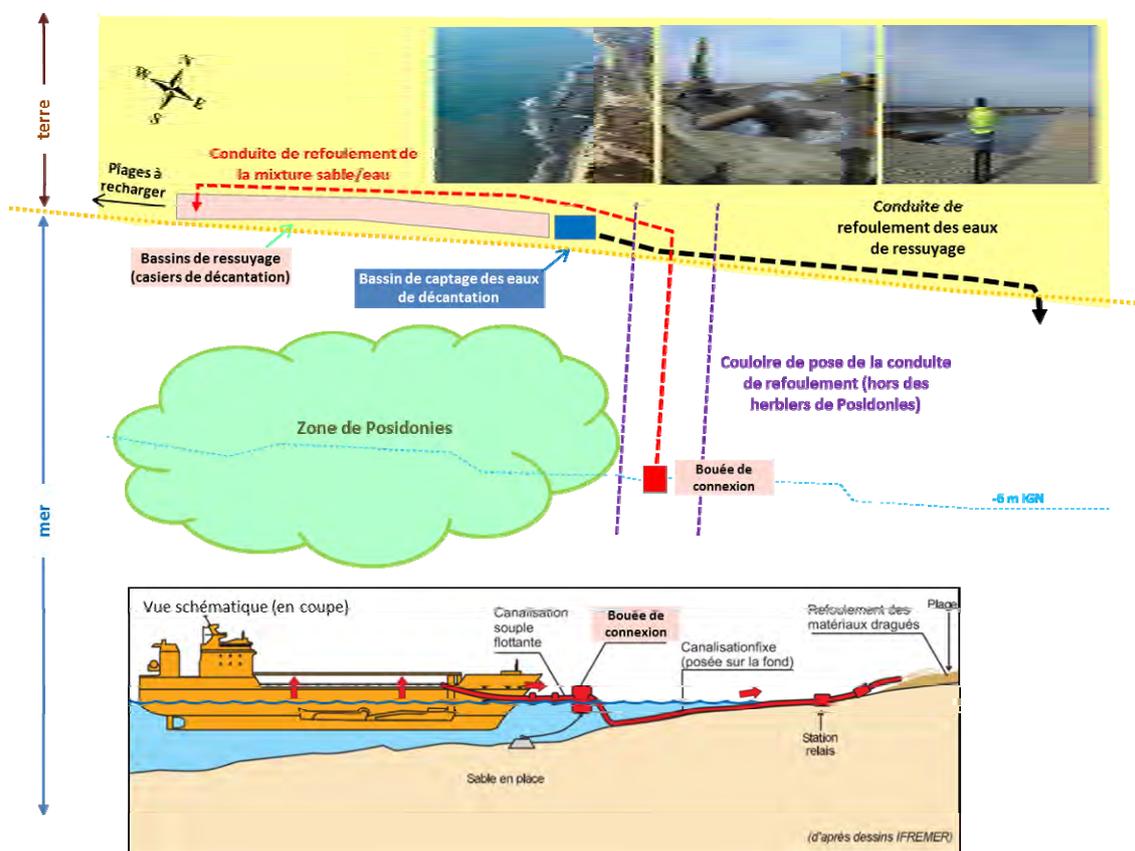
Figure 7. Schéma explicatif de la procédure de refoulement de la mixture draguée.

- connexion de la drague à une bouée littorale située hors des herbiers de posidonies et à environ 500 m de la plage, par -6 m IGN de profondeur ;
- refoulement de la mixture dans des casiers de décantation (bassins de ressuyage) creusés sur la plage de manière à faciliter la décantation des sables à partir de la mixture de dragage.
- reprise les sables refoulés et décantés par des pelles mécaniques, chargement sur des tombereaux, et transport du sable sur chaque secteur à recharger.
- les eaux de ressuyage étaient canalisées au Nord-Est du site (hors herbiers de posidonies) via une conduite placée sur la plage puis rejetée en mer.

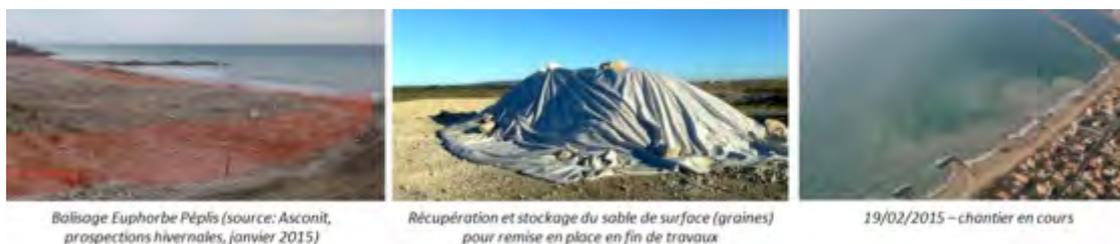
Figure 8. Illustration des mesures de réduction des impacts.

- le balisage des voies de circulation sur le site afin de protéger les zones sensibles,
- l'absence de travaux sur les zones de nidification durant les mois d'avril à mi-août,
- la protection des herbiers de posidonies : suivi de la turbidité, survols aériens à toutes les étapes du chantier,
- la conservation du stock de graine et des stations d'Euphorbe péplis, mise en culture par un pépiniériste et réensemencement in situ à la fin des travaux,

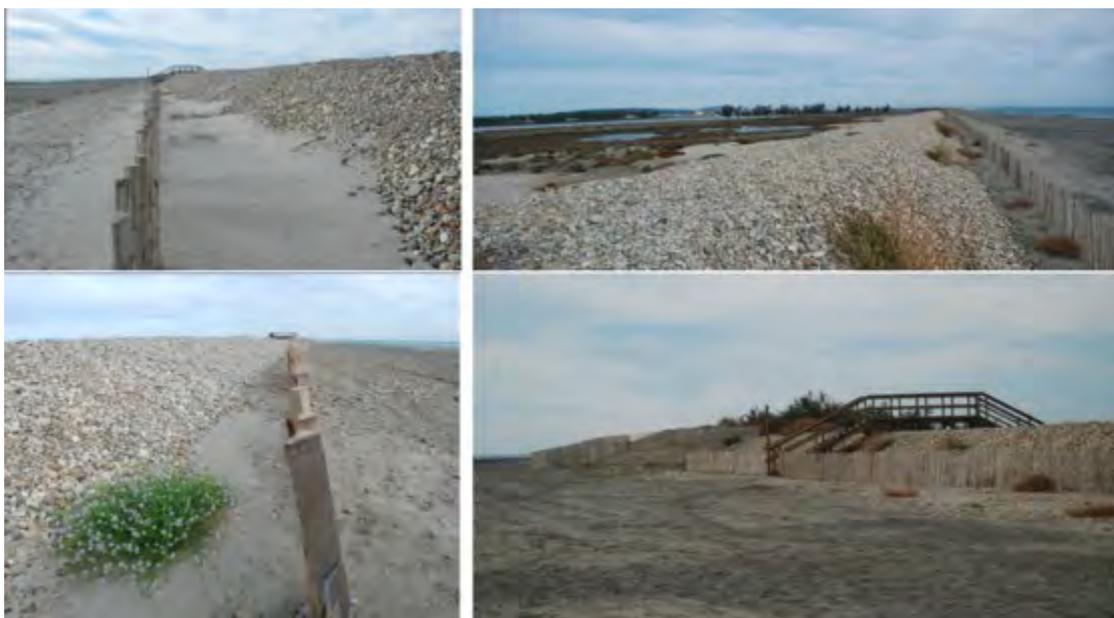
Figure 9. Vues de la plage une fois les travaux terminés.

Les photos de la figure 9 présentent la plage une fois les travaux terminés.
